Kvikkleirevurdering Storaursøya Frøya

Vurdering av områdestabilitet

Reguleringsplan

Dokumenttype: Geoteknisk prosjekteringsrapport

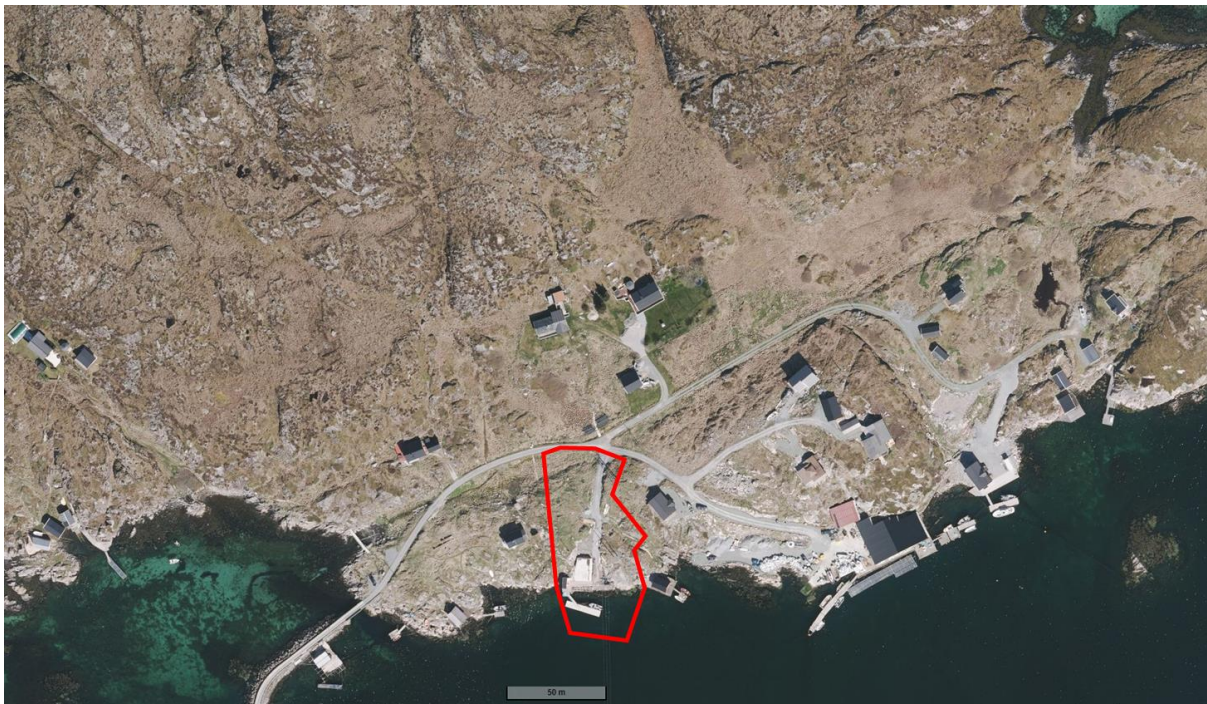
Tiltaket ligger i terreng som skråner sør mot Aursøysundet. Overflaten av tomten består i stort sett av berg i dagen ut ifra flyfoto.

Figur 3: Flyfoto av tomte. (Kilde: norgeskart.no, hentet 8.11.2021).

Flyfoto og digital terrengmodell indikerer at omfattende berg i dagen finnes mellom tomten og nærliggende topper i terrenget mot nord (se Figur 7: Områder med omfattende bart fjell mellom tomten og nærliggende topper i terrenget i oransje. (Kilde: atlas.nve.no., hentet 8.11.2021). Figur 3: Flyfoto av tomta. (Kilde: norgeskart.no, hentet 8.11.2021).. Derfor er det ikke mulig for skråningene nord for tiltaket å inneholde kvikkleire. Nærliggende terreng mot nordøst uten berg i dagen er forholdsvis flatt.

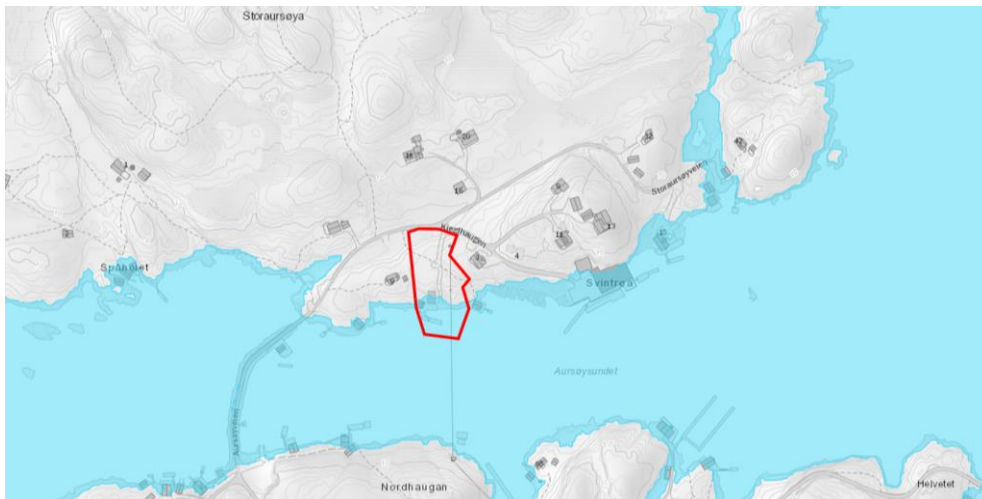
Naturfarer er undersøkt i området, se Figur 5: Registrerte naturfarer, stormflo havnivå i blå. (Kilde: atlas.nve.no., hentet 8.11.2021).. Tiltaket og hele Storaursøya ligger under marin grense.

Tomten ligger nær et aktsomhetsområde for stormflo fra havet. Sikkerhetsnivå for sikkerhetsklasse 2 på Storaursøya er 2,59 m over NN2000 (2).

Figur 5: Registrerte naturfarer, stormflo havnivå i blå. (Kilde: atlas.nve.no., hentet 8.11.2021).

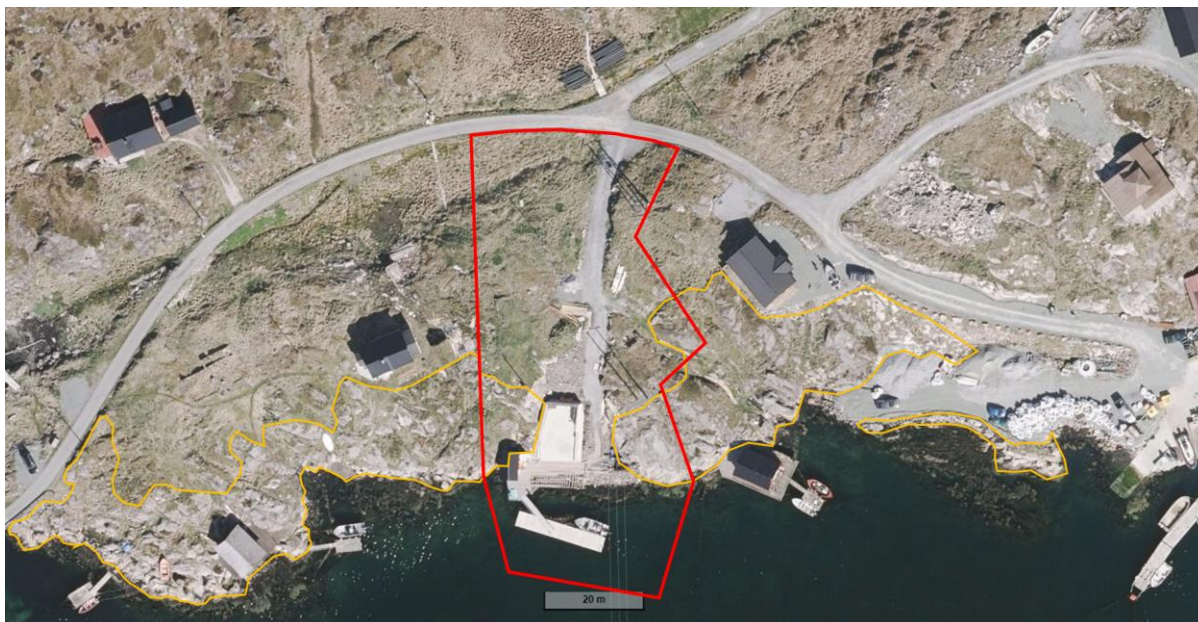
Som beskrevet i kapittel 2 og 3 finnes det omfattende berg i dagen ved tomten, spesielt i skråningen langs kyst (se Figur 6: Områder med omfattende bart fjell langs kysten i oransje. (Kilde: atlas.nve.no., hentet 8.11.2021).). Derfor er det ikke mulig for skråningen langs kysten ved og nær tiltaket å inneholde kvikkleire.

Figur 6: Områder med omfattende bart fjell langs kysten i oransje. (Kilde: atlas.nve.no., hentet 8.11.2021).

Det observeres ut fra flyfoto omfattende berg i dagen og lite eroderbart materiale langs kysten ved tomten, se Figur 6: Områder med omfattende bart fjell langs kysten i oransje. (Kilde: atlas.nve.no., hentet 8.11.2021). Derfor vurderes tiltaket som tilstrekkelig sikret mot erosjon.

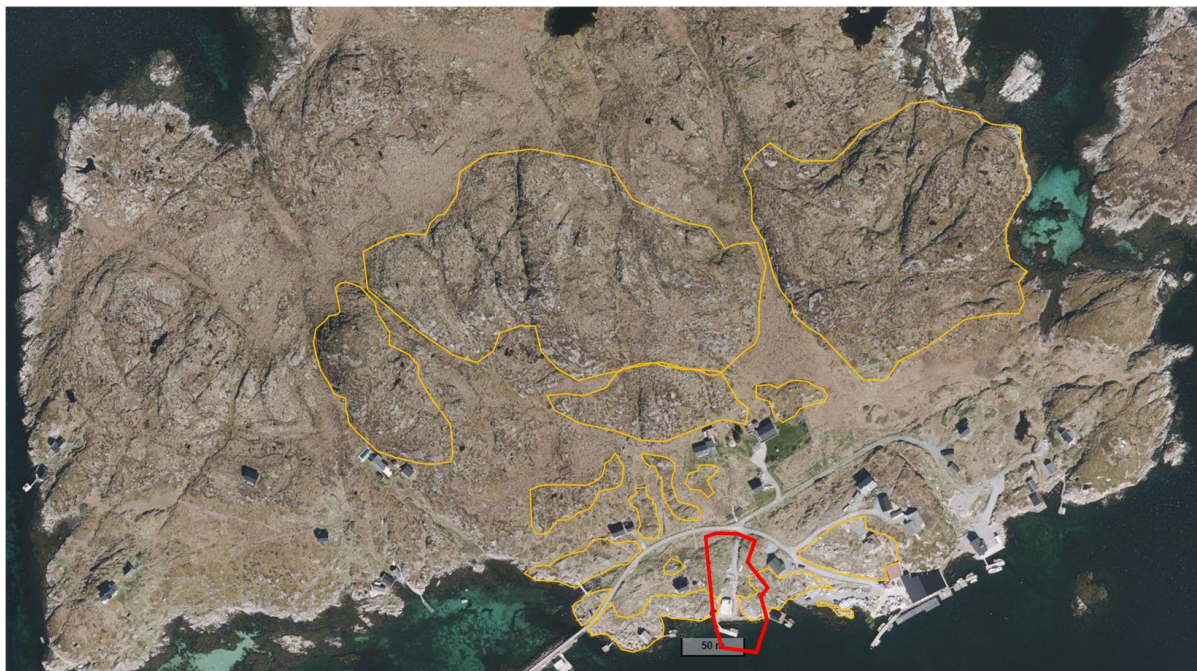
Figur 7: Områder med omfattende bart fjell mellom tomten og nærliggende topper i terrenget i oransje. (Kilde: atlas.nve.no., hentet 8.11.2021).
