**Vurdering av tiltak i hht  
Naturmangfoldloven §§ 8-12**

*i forbindelse med etablering av sjøhus,  
flytebrygge, kai og lager/båtgarasje ved  
Svintrøa på Stor-Aursøya*

103891-01-001

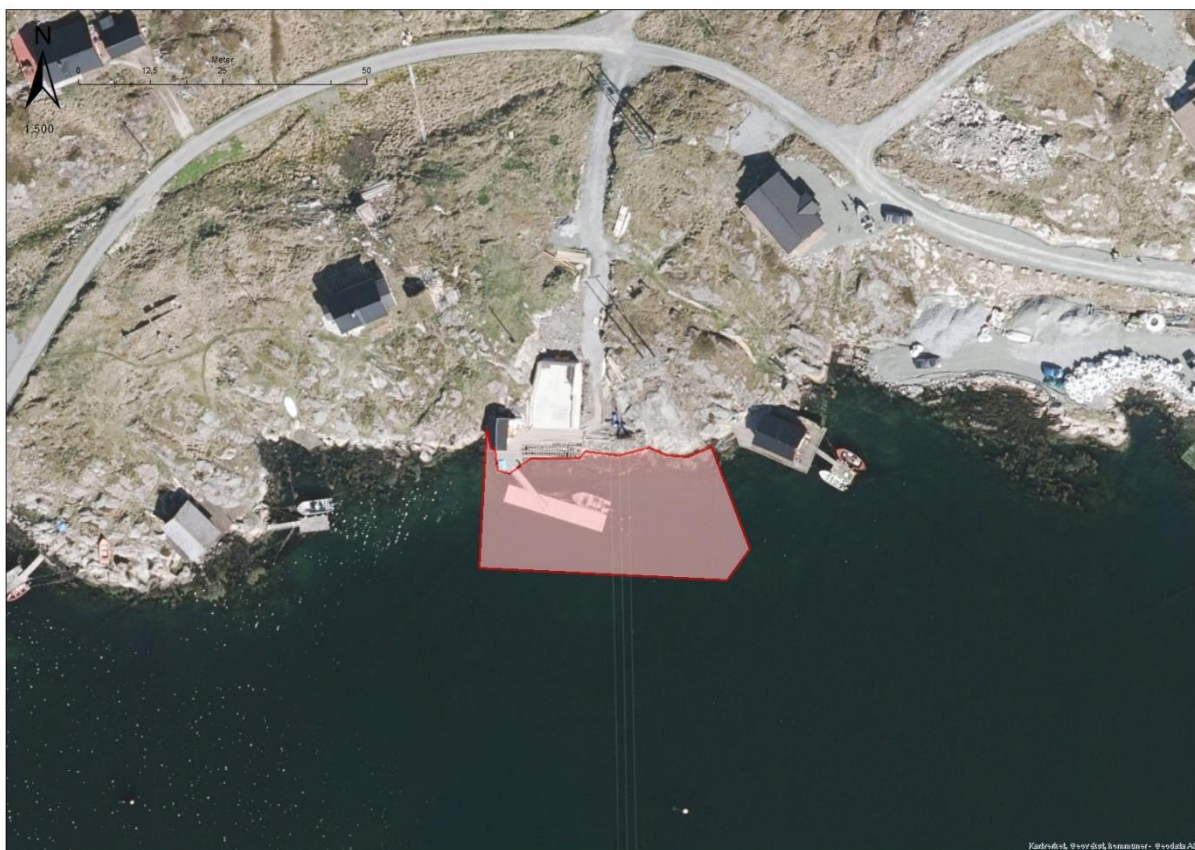
Figur 1. Skissert tiltaksområde i sjø (rosa areal).

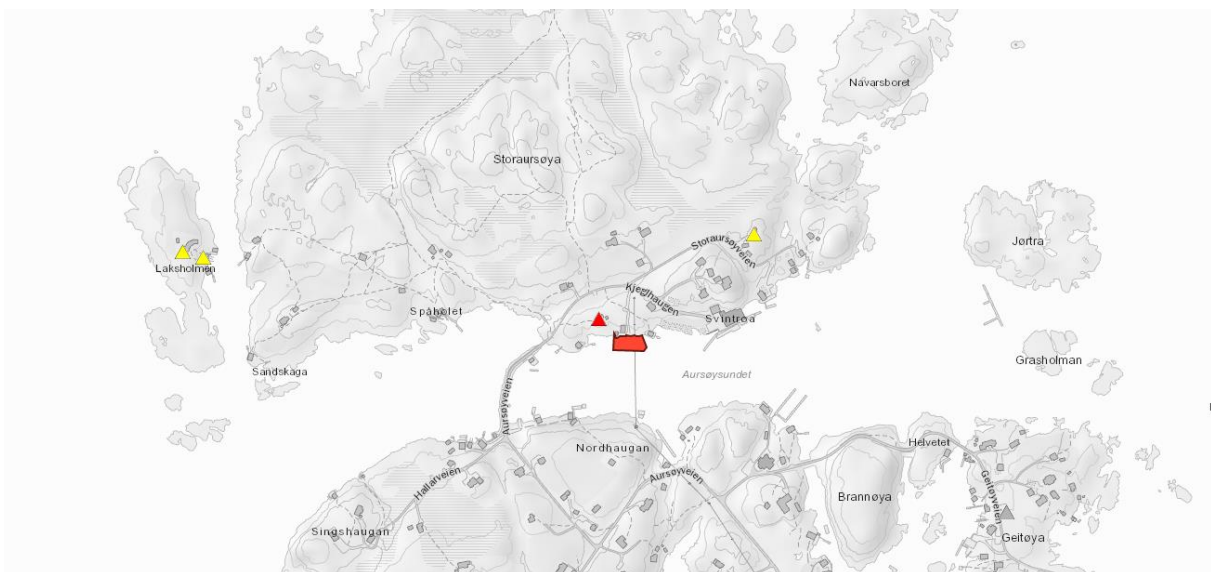
**Figur 2.1.6** Tiltaksområde (rødt areal). Trekanter henviser til SEFRAK-bygninger, der grå trekant er ruin eller fjernet bygning, rød trekant er bygninger der man er meldepliktig ved riving/ombygging og gul trekant for annen SEFRAK-bygning.

Det er ikke registrert kulturmiljøer i tiltaksområdet, men det er oppført en registrering av SEFARK-bygning like nordvest for tiltaket (figur 2.1.6). Bygningen er et Våningshus fra 1800-tallet. Kulturmiljøer forventes ikke å komme i konflikt med tiltaket, da tiltaket gjelder utbygging i sjø.

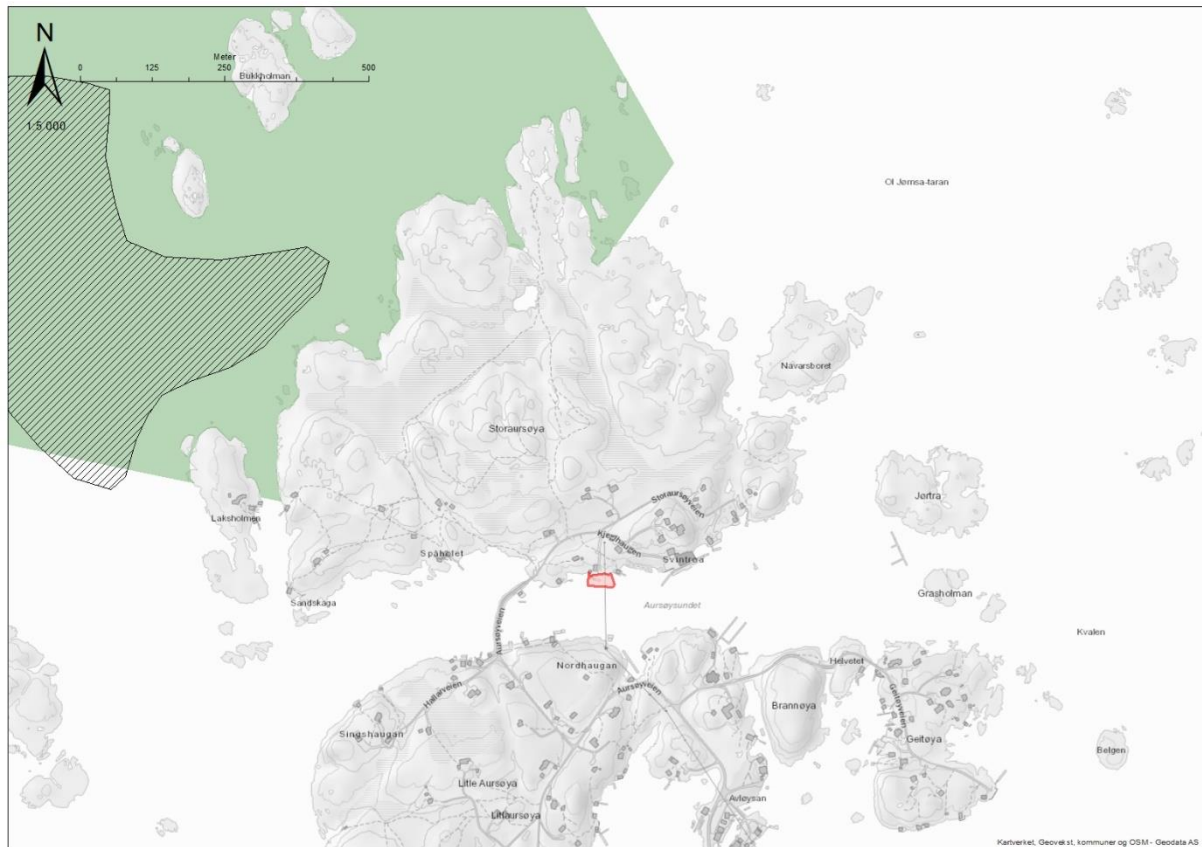
**Figur 2.1.10** Gytefelt i nærheten av tiltaksområdet (rødt areal), gytefelt torsk (grønt areal), gyteområde saltvannsfisk (svart stripet areal) (Fiskeridirektoratet, 2022)

Det er ikke registrert noen gyte- og oppvekst-områder i umiddelbar nærhet av det omsøkte området (figur 2.1.10; Fiskeridirektoratet,2022). Det er heller ikke registrert noen fiskeområder i nærheten av tiltaksområdet (figur 2.1.11; Fiskeridirektoratet, 2022).

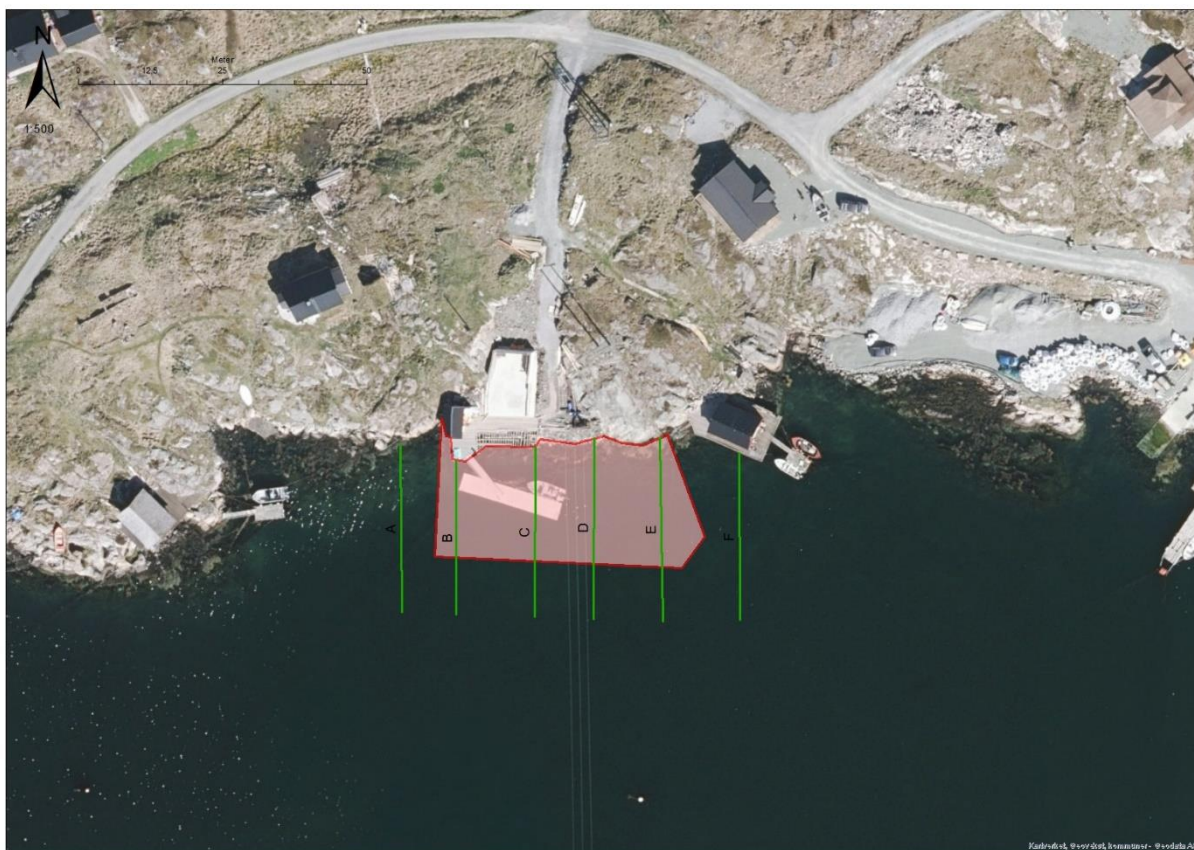
**Figur 3.3.1** Transekter undersøkt med UV-drone, utført av Åkerblå, for naturtypekartlegging ved Stor-Aursøya. Navngitte (A-F) grønne linjer indikere oppkjørt områder. Rødt areal indikerer tiltaksområdet.

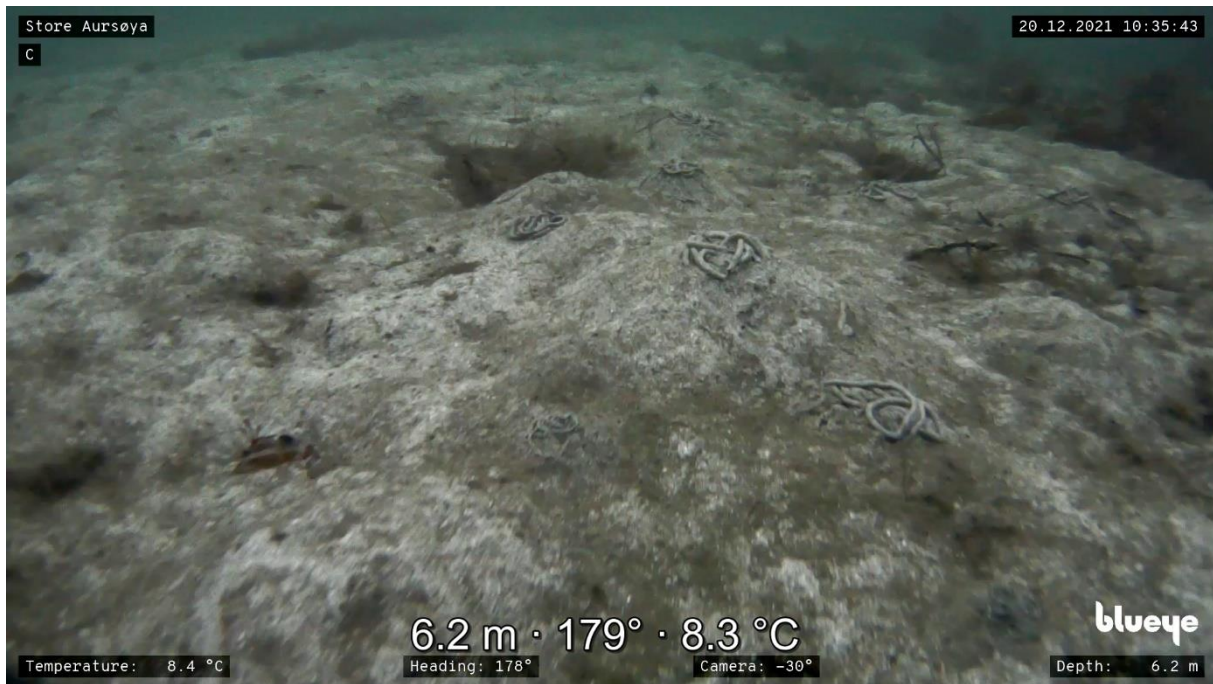
**Figur 3.3.3** Karakteristiske hauger etter fjæremark som lever i finere sediment.

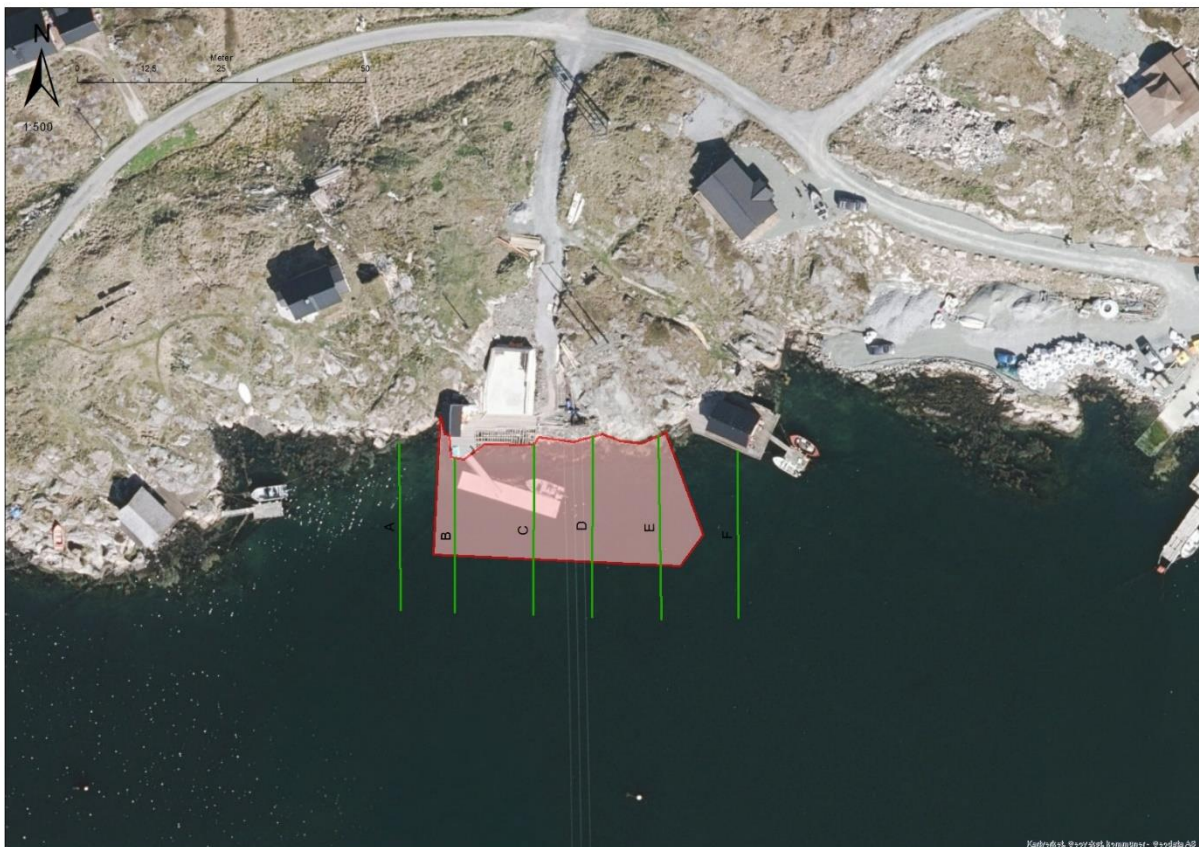
Planlagte og kjørte transekt (A-F) med startkoordinater etter tabell 1. Se Figur 1 for transekter opprettet for kartlegging av ønsket område.

**Figur V 2.1** Oppkjørte transekter for naturtypekartlegging ved Stor-Aursøya.

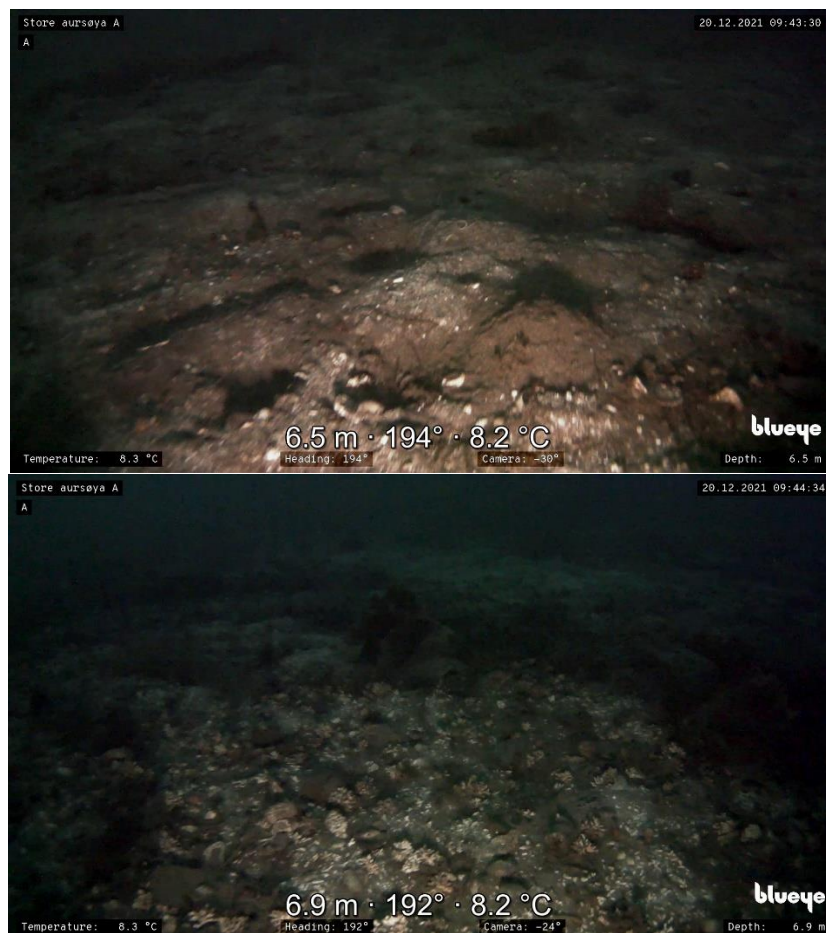
**Figur V 3.1** Bunnsediment var dominert av silt med innslag av skjellsand. Mot slutten av søkelinjen ble det også observert løstliggende kalkalger. Ut fra videomateriale var det ikke mulig å vurdere hvorvidt kalkalgene var levende, og om de danner naturtypen rugelbunn, som er en rødslitet naturtype.

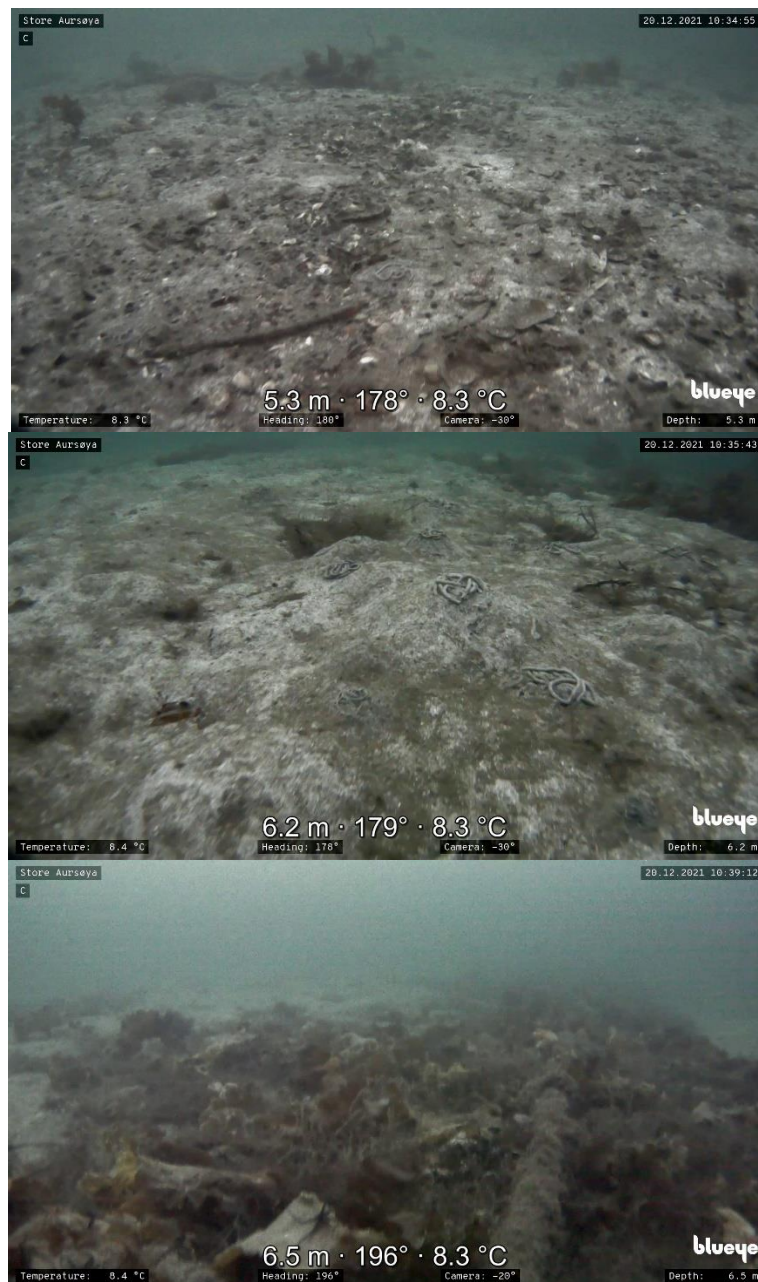
**Figur V 3.3** Bunn sediment var dominert av silt med innslag av skjellsand. Det ble observert flere fjæremark i området. Mot slutten av transektet ble det observert et rør.

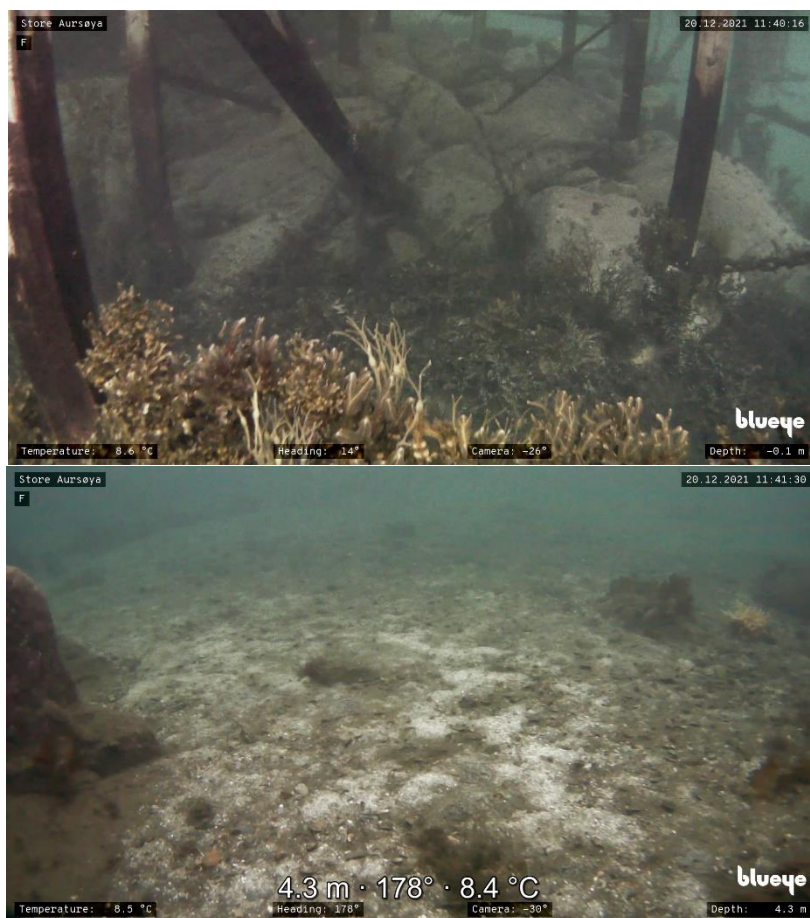
**Figur V 3.6** Fast fjell inne ved land med tangforekomster. Sedimentbunnen var dominert av silt, men noe innslag av skjellsand.
