# Vurdering av tiltak i hht Naturmangfoldloven §§ 8-12

*i forbindelse med etablering av båthus,  
naust og utvidet bryggeanlegg ved Bukta  
småbåthavn/havn*

**Rapport nr.**  
103251-01-001

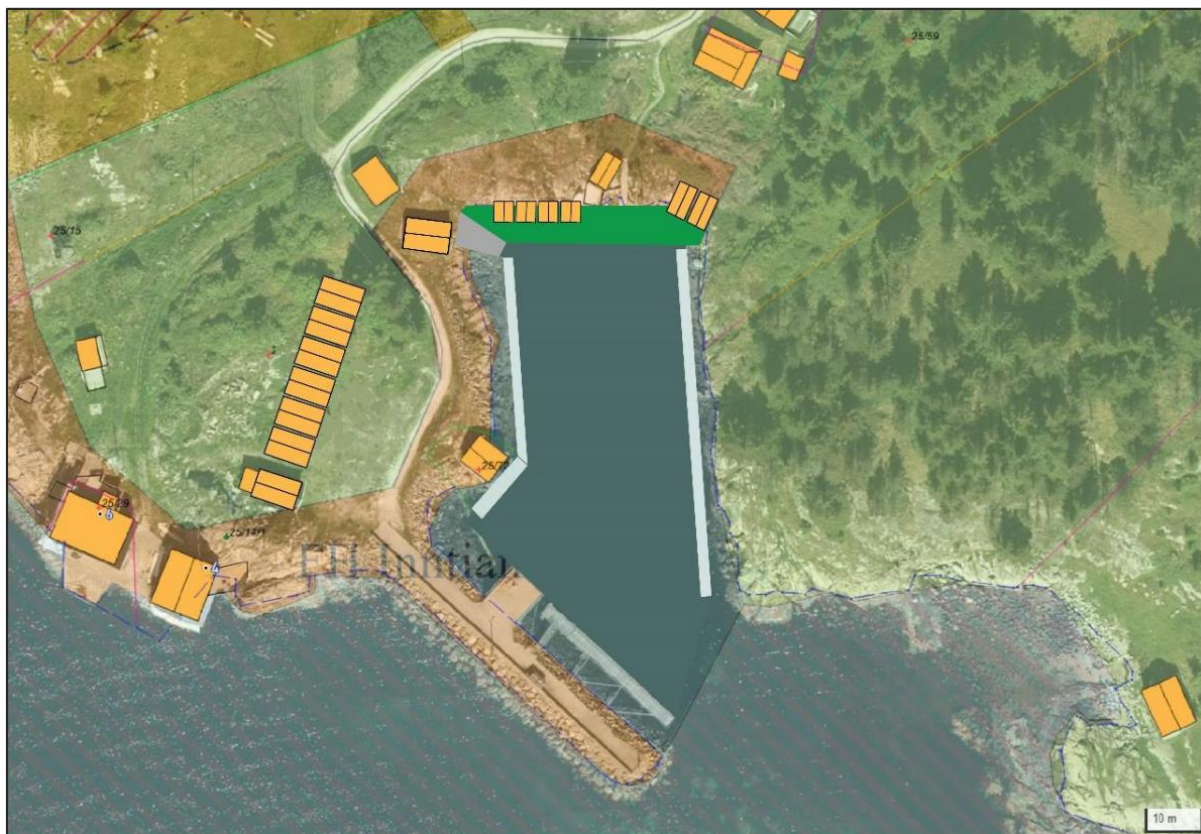
**Figur 1.** Skissert tiltaksområde for planlagt anlegg og utbygging, der grønt areal viser til tiltaksområdet på land, og mørkegrått areal i sjø (Baklid, 2020).

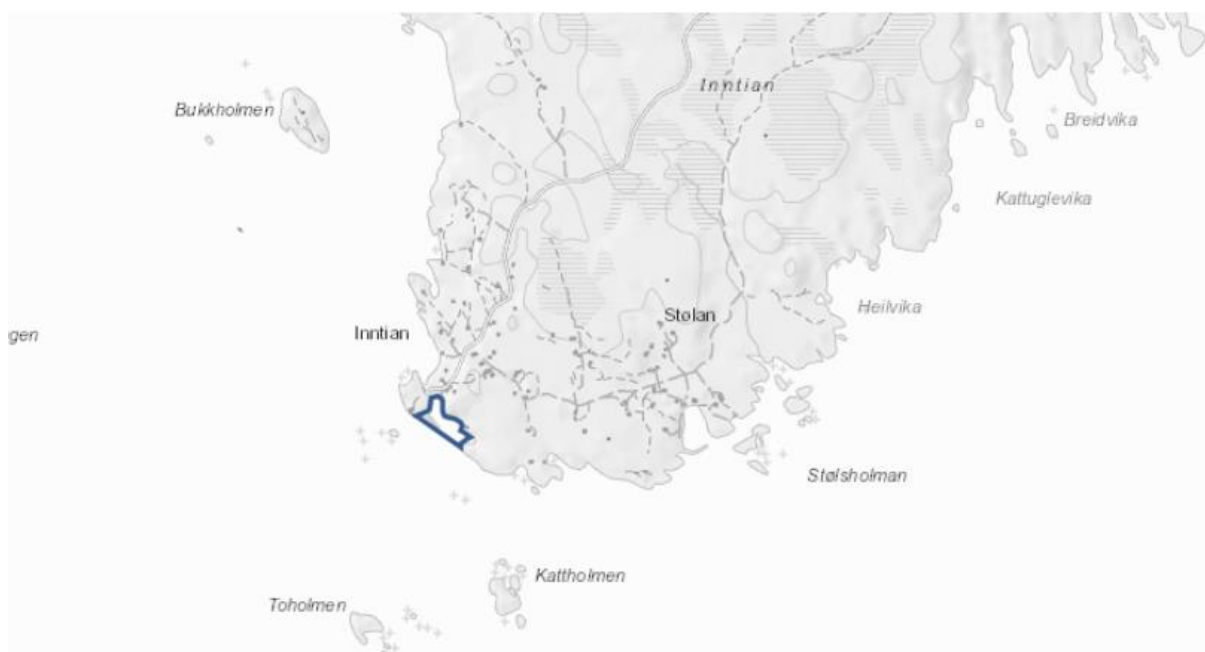
**Figur 2.1.11** Vannforekomsten «Bukta Inntian» (0321000031-21-C; vann-nett, 2021).

Tiltaksområdet ligger i vannforekomsten «Bukta Inntian» (0321000031-21-C) som er definert som åpen eksponert kyst og er en del av økoregion Norskehavet sør. Dette er et relativt lite vannområde som kun dekker selve tiltaksområdet (figur 2.1.11). Det er vurdert at området har godt økologisk tilstand, men med lav datapresisjon. Påvirkningskilder med ukjent påvirkningsgrad er oppgitt som fysisk endring grunnet havneanlegg og menneskelig påvirkning av annen årsak. Tiltaket vil falle inn under gjeldene påvirkningsgrad, og det fremkommer dermed ingen ny kunnskap tilknyttet påvirkningsgrad på vannforekomsten fra tiltaket (Vann-nett 2021). Rett utenfor Bukta ligger vannforekomsten «Sistrandsva» (0321000031-33-C) som har samme vanntype og økoregion. Området er vurdert til moderat økologisk tilstand (lav presisjon). Det er registrert flere ulike påvirkningskilder i denne vannforekomsten, blant annet diffus avrenning fra industriområde, spredt bebyggelse og fiskeoppdrett, samt fysisk endring grunnet havneanlegg og mudring (Vann-nett 2021).

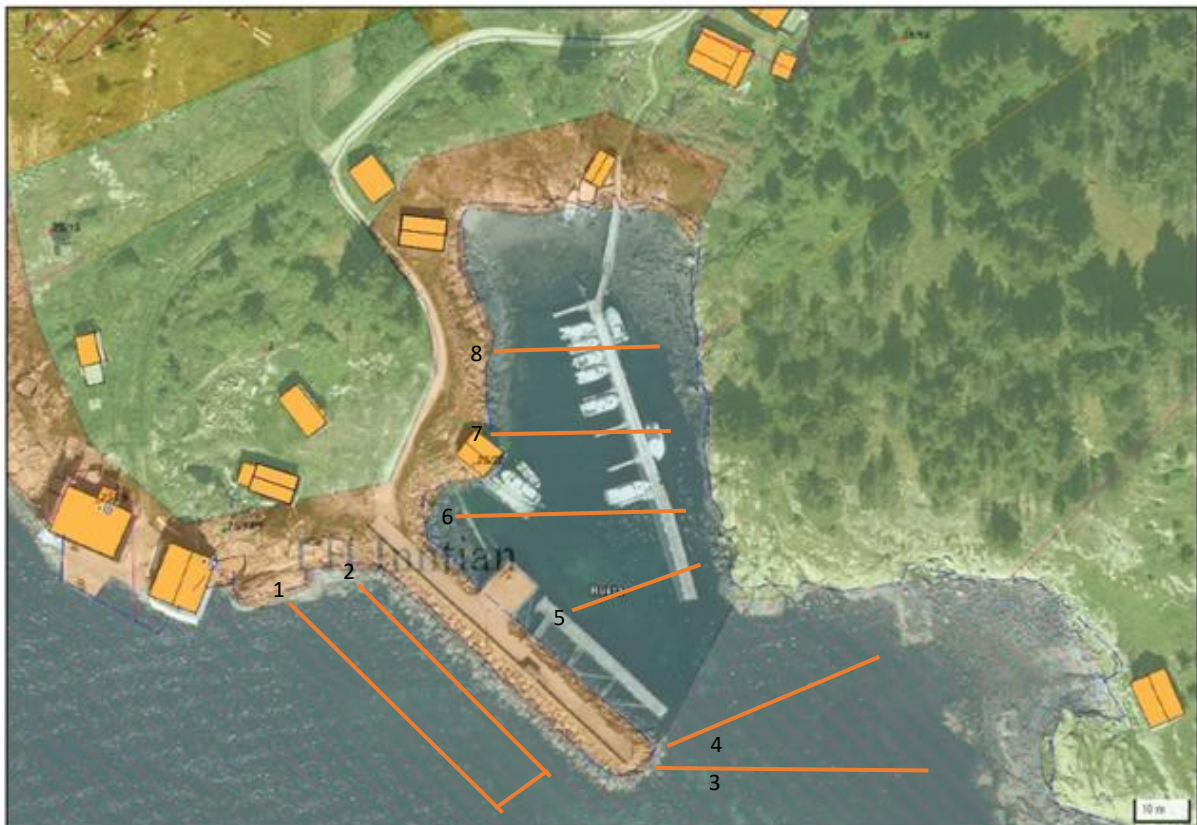
**Figur 3.3.1** Transekt undersøkt ved Bukta med UV-drone, utført av Åkerblå AS. Nummererte oransje linjer indikere oppkjørt områder, nummerert med tall.

Totalt ble det filmet 8 transekt som gikk fra land og ut i sjøområdet ved tiltaket, avhengig av dyp og eventuelle fysiske hindringer (figur 3.3.1-3.3.6). Det indre området (transekt 5 - 8) var grunt og til dels mer grumsete enn det ytre området (transekt 1-4) som var litt dypere. Det ble observert mindre partikler i vannmassene her. Utenfor moloen var forholdene mer eksponert og noe klarere.

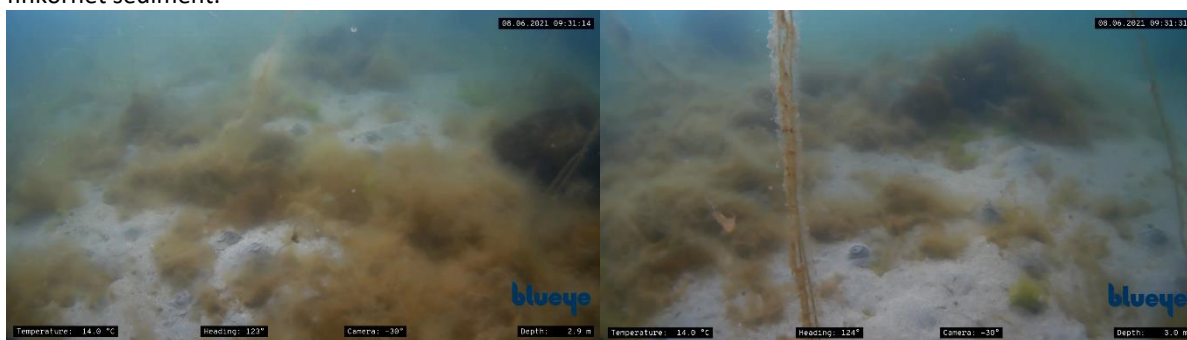
**Figur 3.3.3** Noen steder litt lengre ut fra moloen var det fortsatt algedekke, men større åpne områder som viser til finkornet sediment (sandbunn).

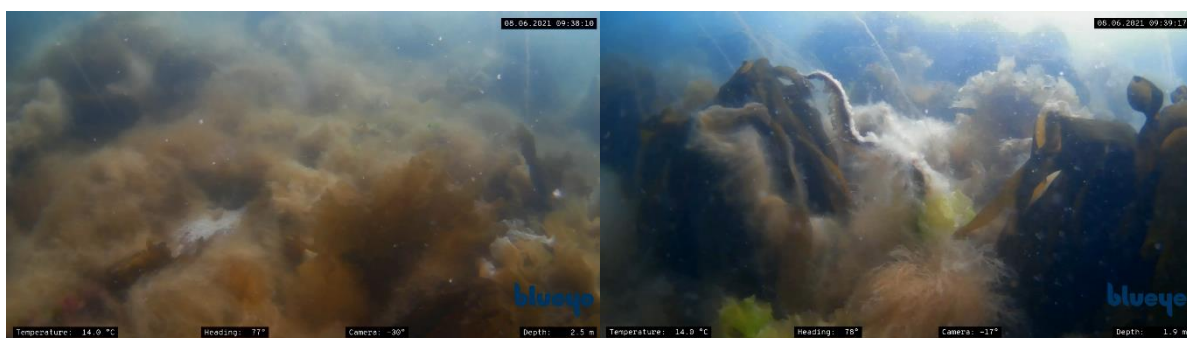
**Figur 3.3.4** Innenfor moloen kunne det stedvis være godt dekke med tare, som vist her med sukkertare, fingertare, åletang og noen grønnauger. Også her vises flekkevis åpninger med sandbunn.

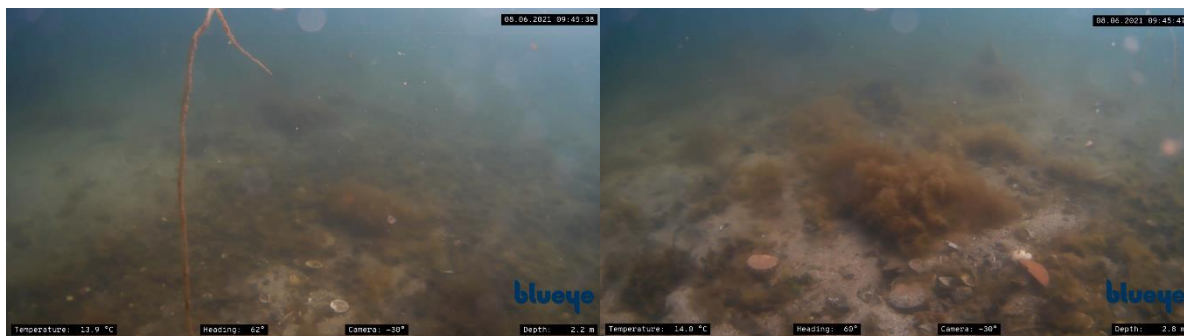
**Figur 3.3.5** Mindre vekst av alger lengere inn i bukta, men fortsatt tegn til noe vekst av sukkertare og åletang. Observert nederst på bilde til høyre er de to kamskjellene som ble observert.

Det ble registrert to levende kamskjell ved transekt 5, men det ble også registrert flere døde skjell (både kamskjell og andre arter) i området. Observasjonene av kamskjell kan stamme fra fangst av kamskjell, som kan ha blitt transportert inn i havna via fiskebåter eller dykkere.

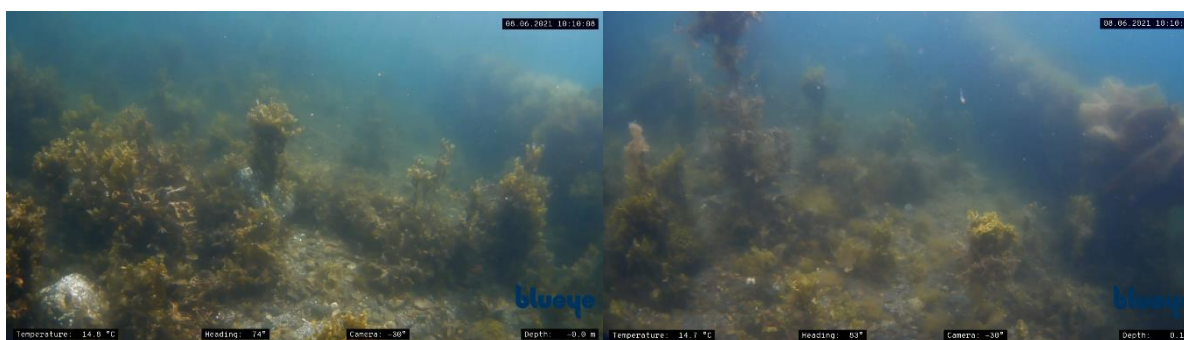
**Figur 3.3.6** Innerst i bukta var det grunt, hvor en ser en bunn bestående av mer grovkornet sediment som stein/grus. Fortøyning/tau tilknyttet flere flytebrygger i bukta ble også observert.. Her ble det observert blæretang og vekst av rur.

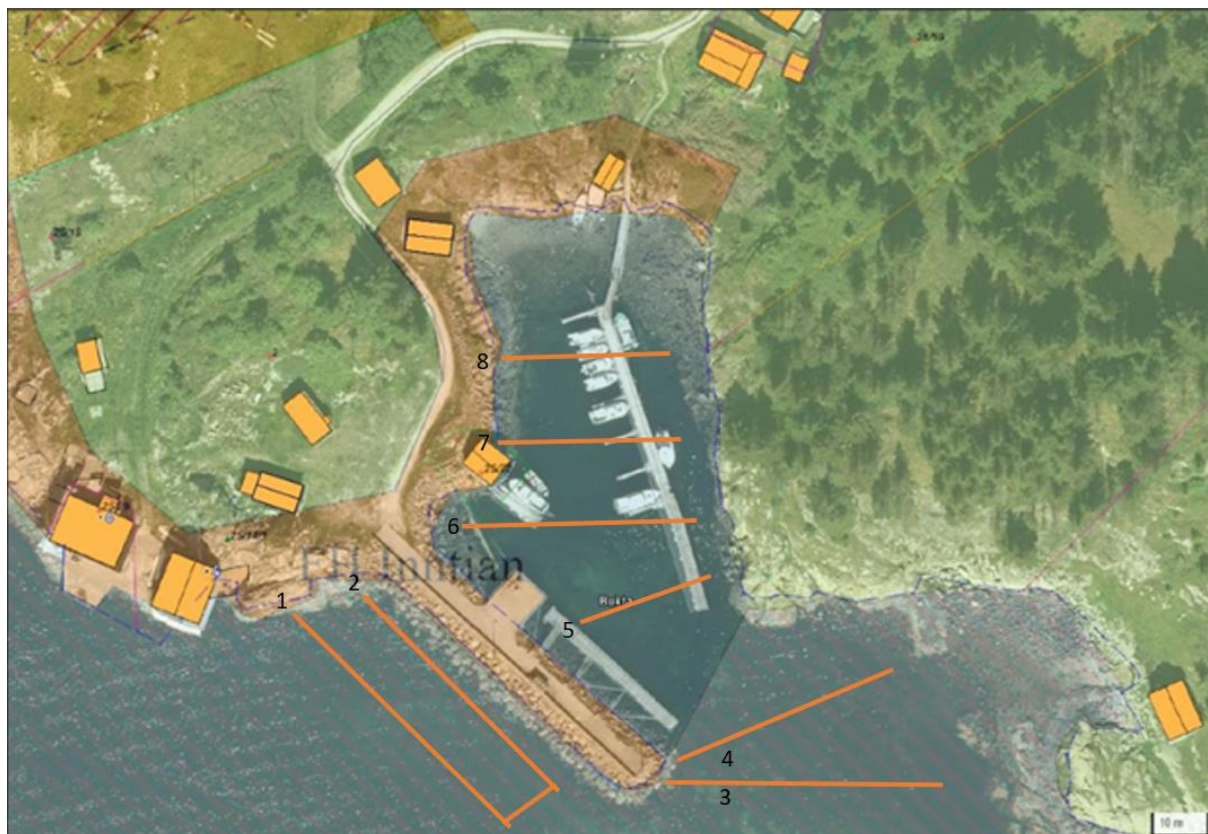
**Figur V 2.1** Planlagte og oppkjørte transekter for naturtypekartlegging ved Bukta.

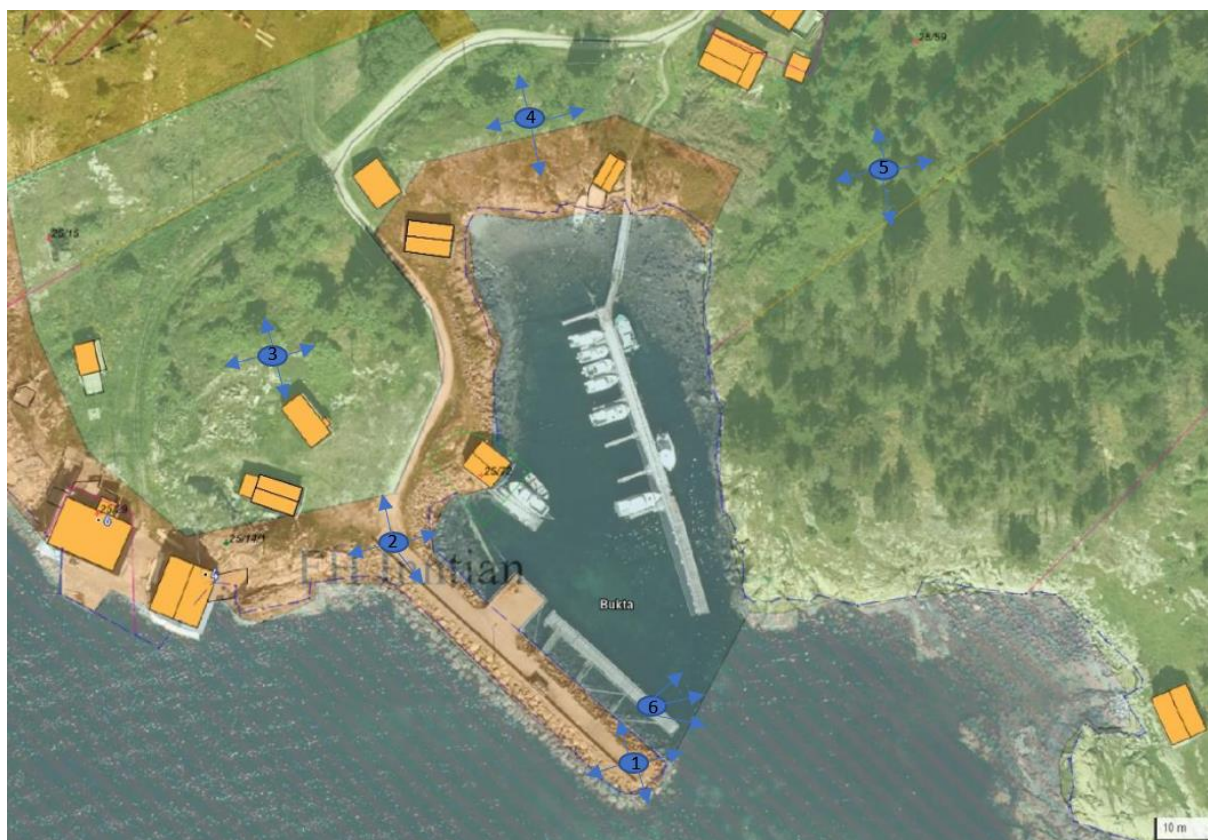
**Figur V 2.2** Planlagte stasjoner for bildetaking. Blå piler indikerer retninger bilder ble tatt per stasjon.

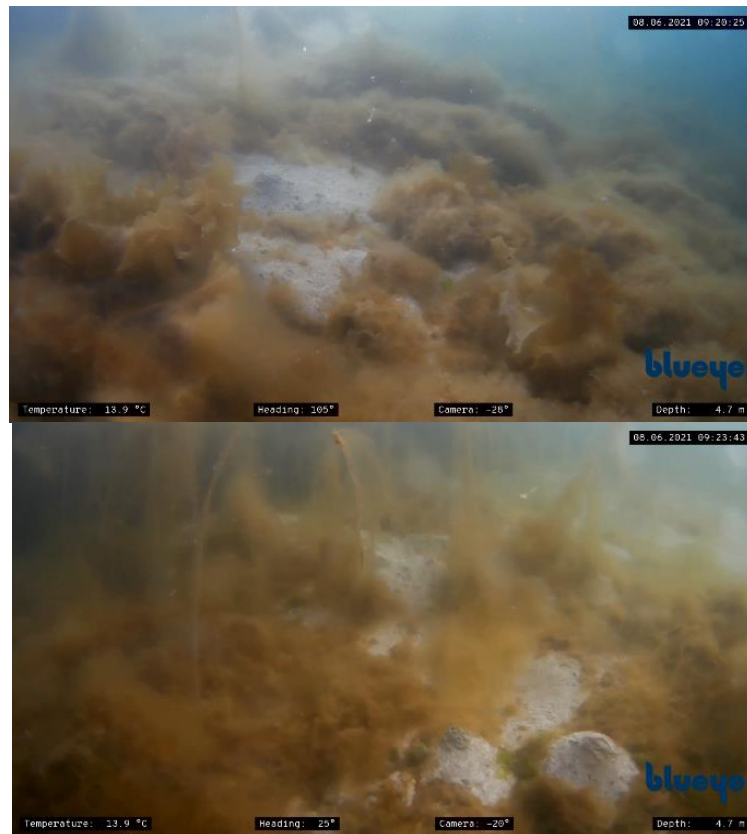
**Figur V 3.1** Bunn dekket av algevekst. Periodevis flekker av sand. Mye vekst av sukkertare og åletang. Kråkeboller registrert ved transekt. Ingen tegn til kamskjell i området utenfor moloen.

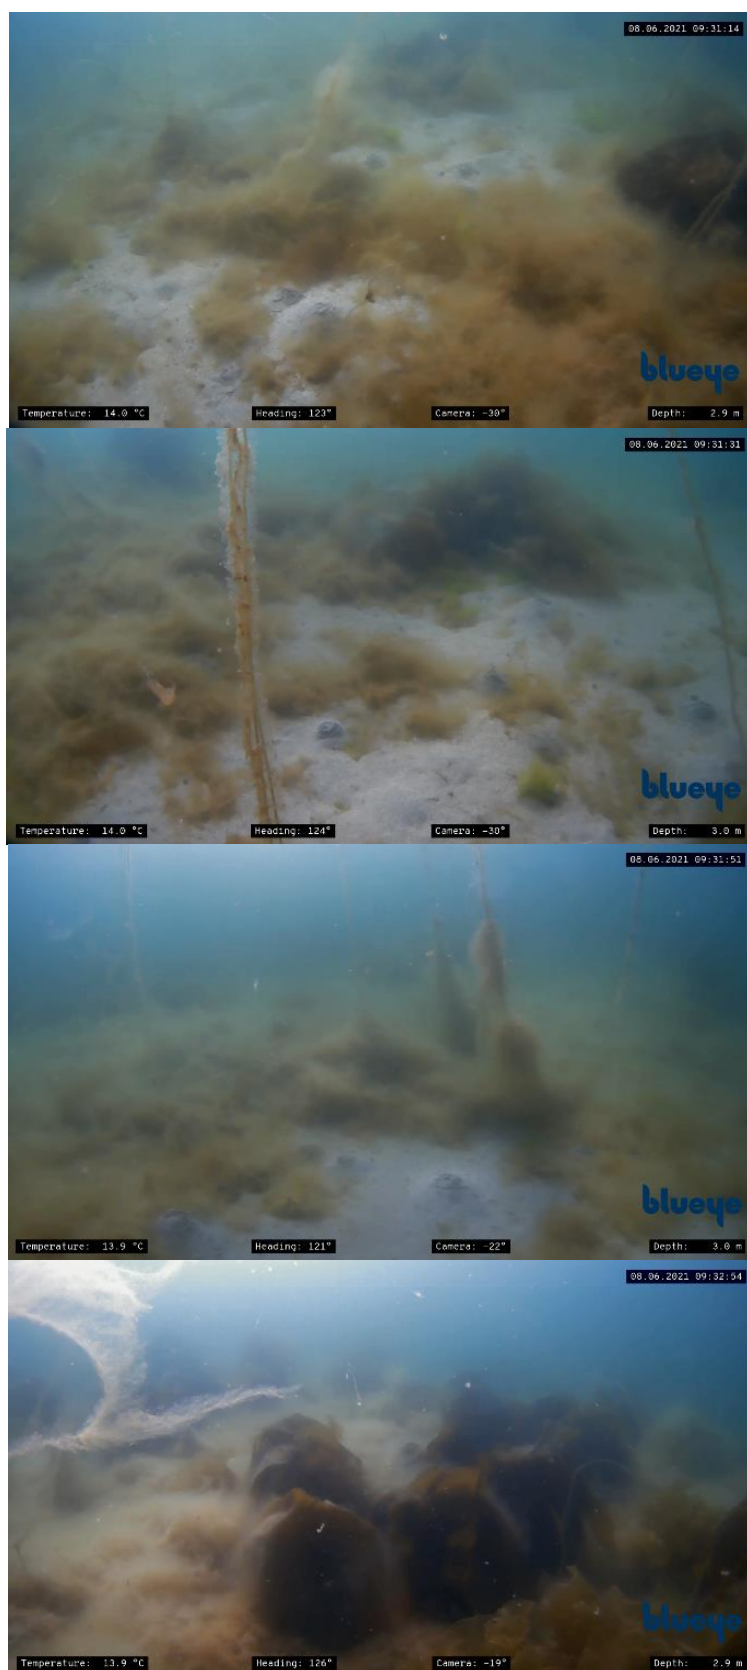
**Figur V 3.2** Bunn dekket av algevekst med sukkertare og åletang, samt flekkvise grønnalger og fingertare. Større flekker/områder med sand. Dybde rundt 1 – 3 meter. Epifytt vekst. Kråkeboller registrert.

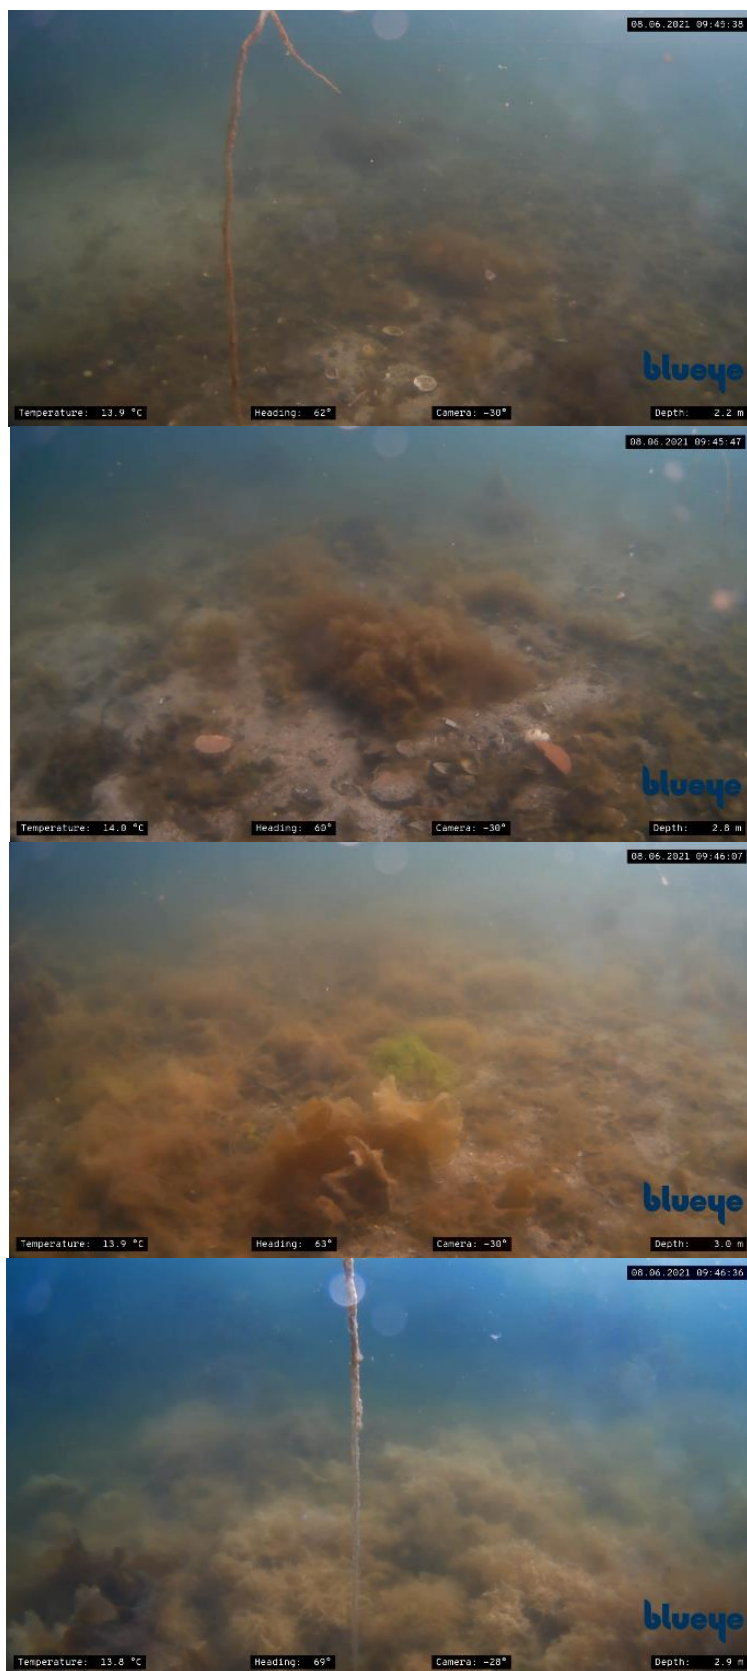
**Figur V 3.4** Åletang, grønnauger, sukkertare og algevekst på bunn. to levende kamskjell funnet, ellers flere døde kamskjellrester. Større områder med sandbunn, tegn til litt mer grovkornet sediment. 1 – 3 meter dypt.

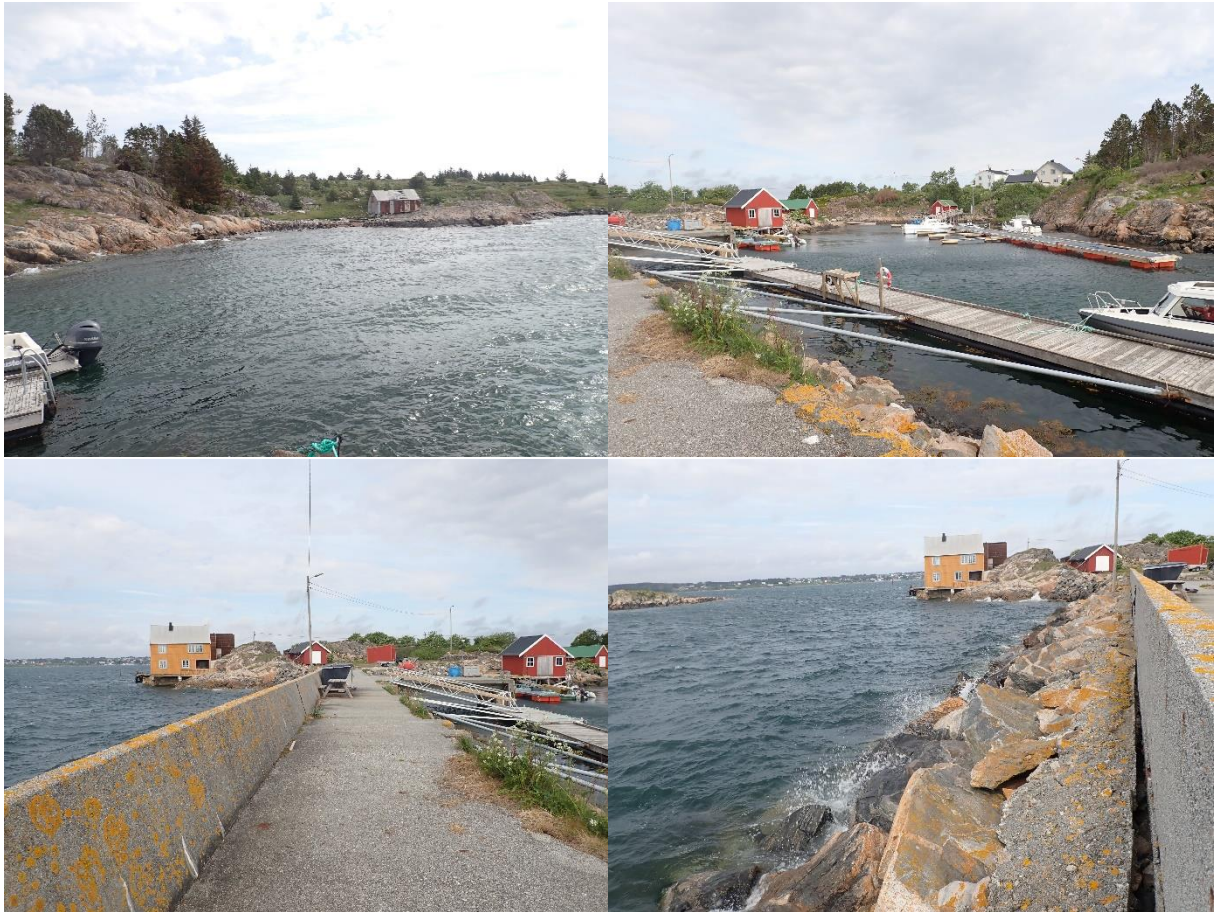
#### Stasjon 1

Havnområde ved Innitian med brygger og noen naust ved vannet. Store stein på yttersiden og innsiden av molo. Område består generelt av lite vegetasjon langs vannkanten med glatte berg. Lengre opp fra vannkanten er det litt mer spredte forekomster av bartrær.

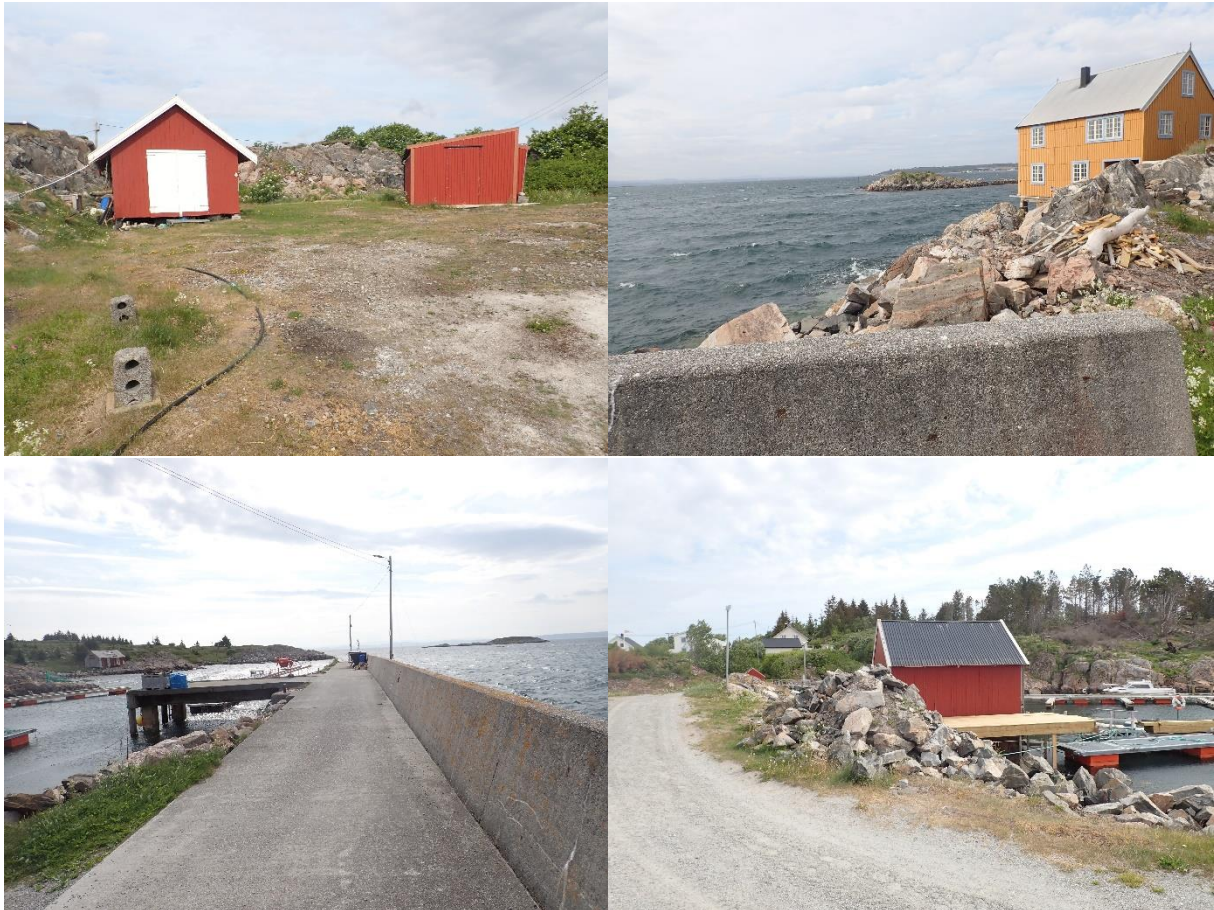
## Stasjon 2

Ved starten av moloen. Noe bebyggelse av naust, hus og hytte. Store annsamlinger av stein ved vei og på utsiden/starten av molo. Lite vegetasjon med gress, samt grusvei for ankomst med bil/atv osv.

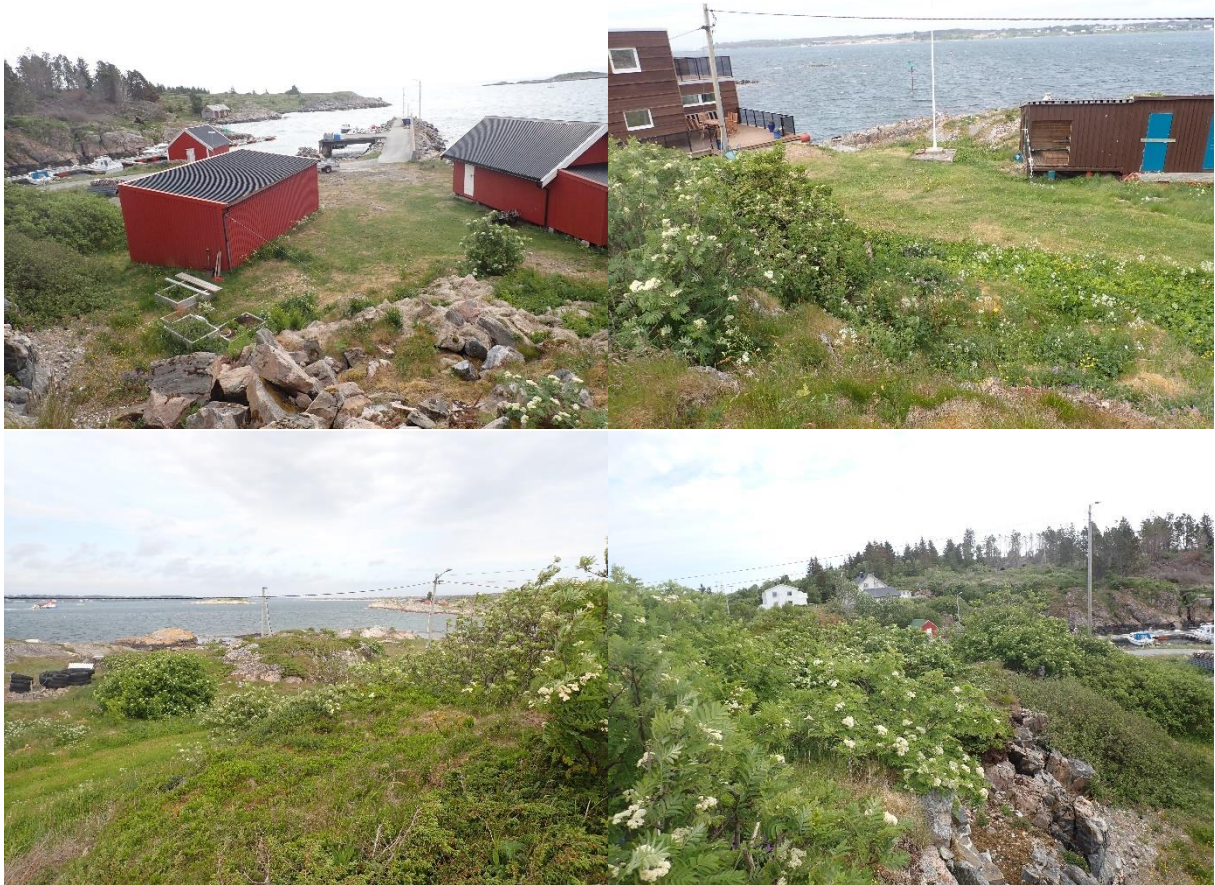
Stasjon 3

Utsikt fra start av havn og utover havnområdet og molo. Lengre oppe på land er det berg med noe spredt forekomst av rogn og kystlyng.

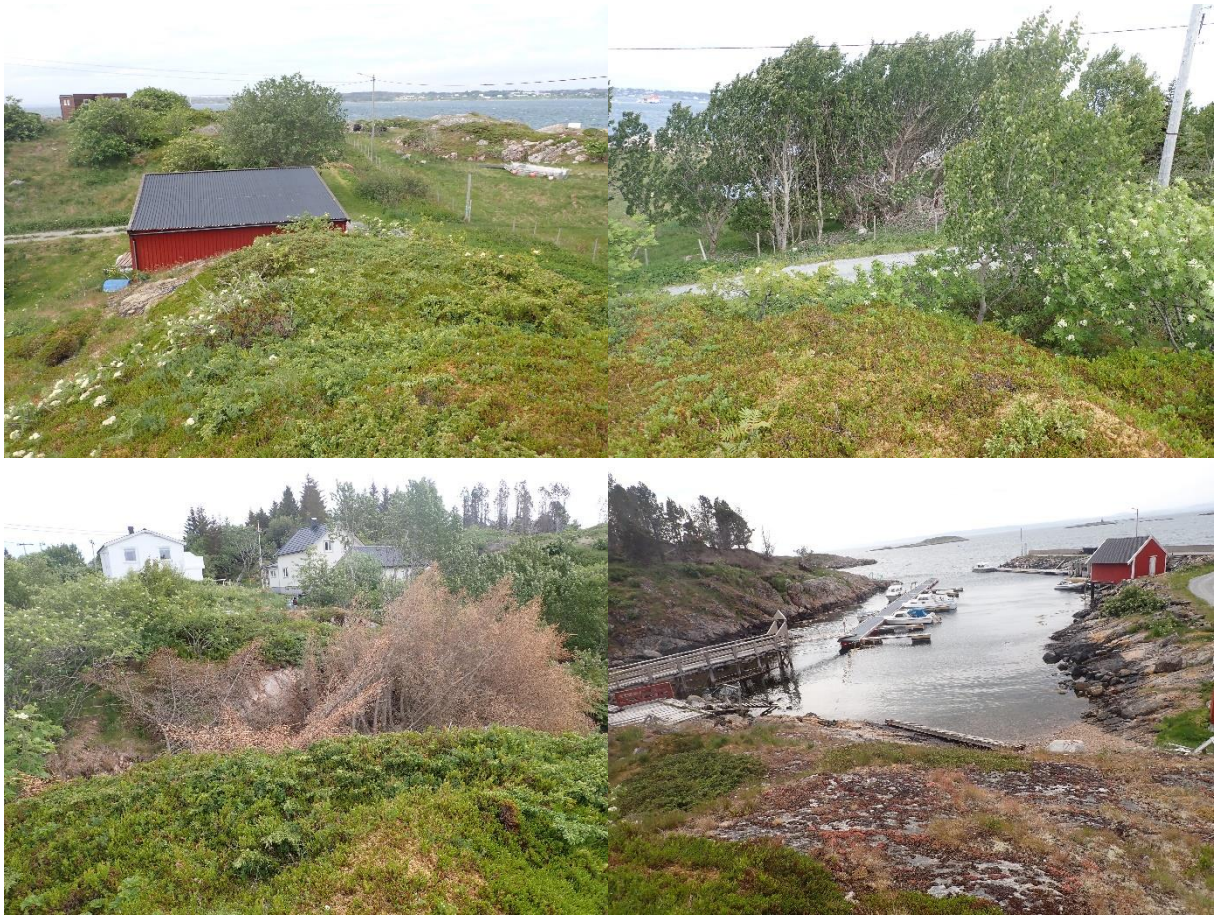
Stasjon 4

Større områder er dekket med kystlyng, noe mer spredt forekomst av kystlyng, og noe spredt forekomst av løvtrær.

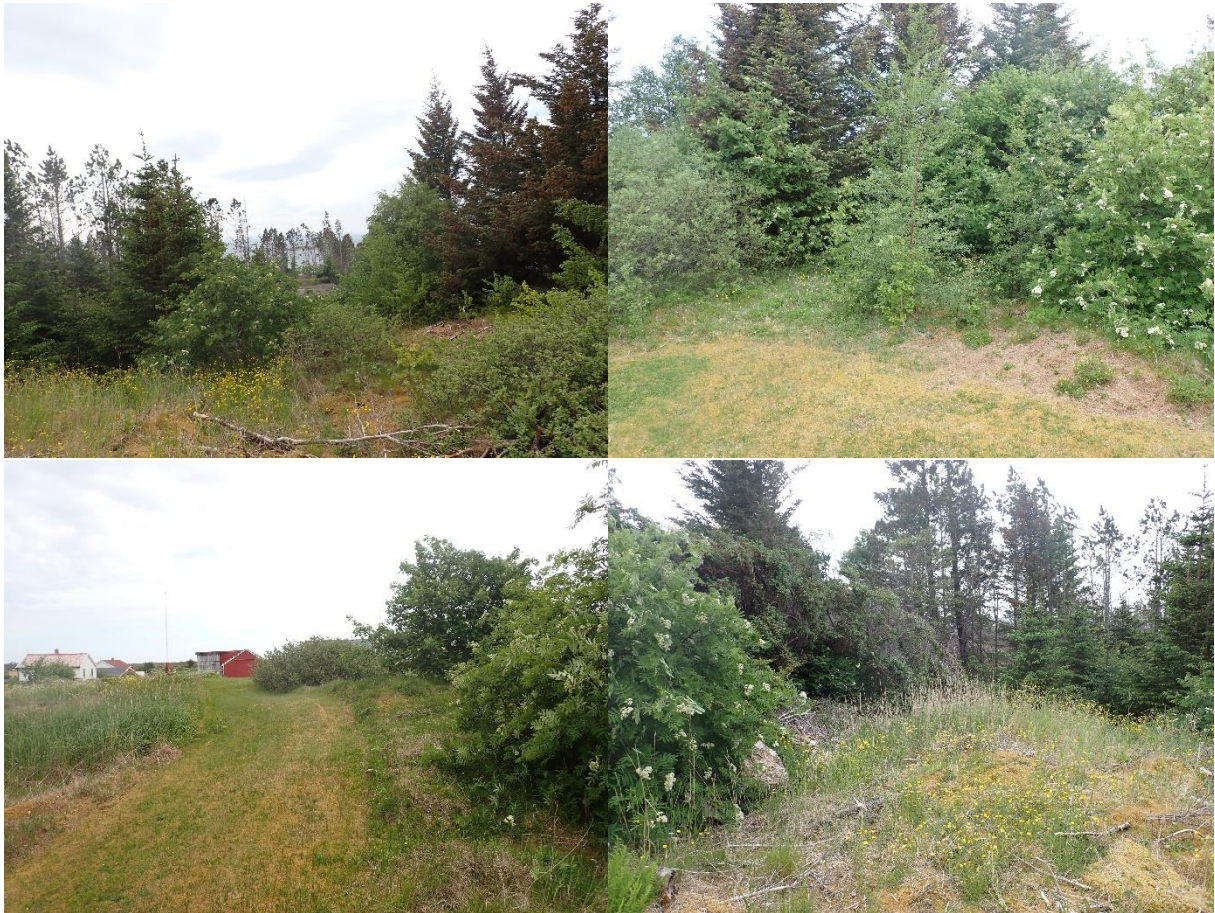
Stasjon 5

Litt tettere skog med løvtrær, rogn og bartrær lengre inne på land.

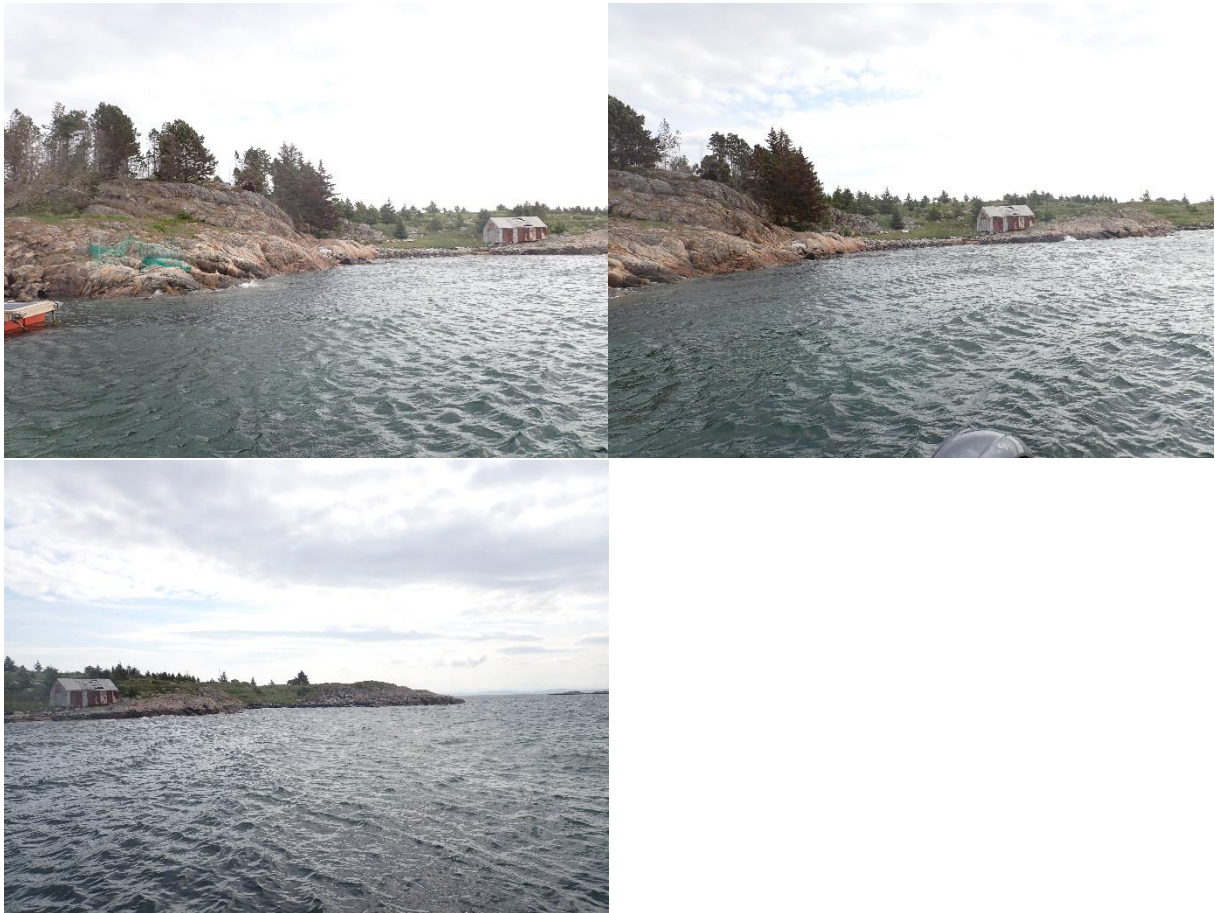
Stasjon 6

Mot sjøen var det hovedsakelig naken berg.
