| 13574 | Bukta, Inntian - Geoteknikk | |
| 13574-00-RIG-N-001 | 00 | Per Arne Wangen |
| Bukta, Inntian – GEOTEKNISK VURDERING | | |

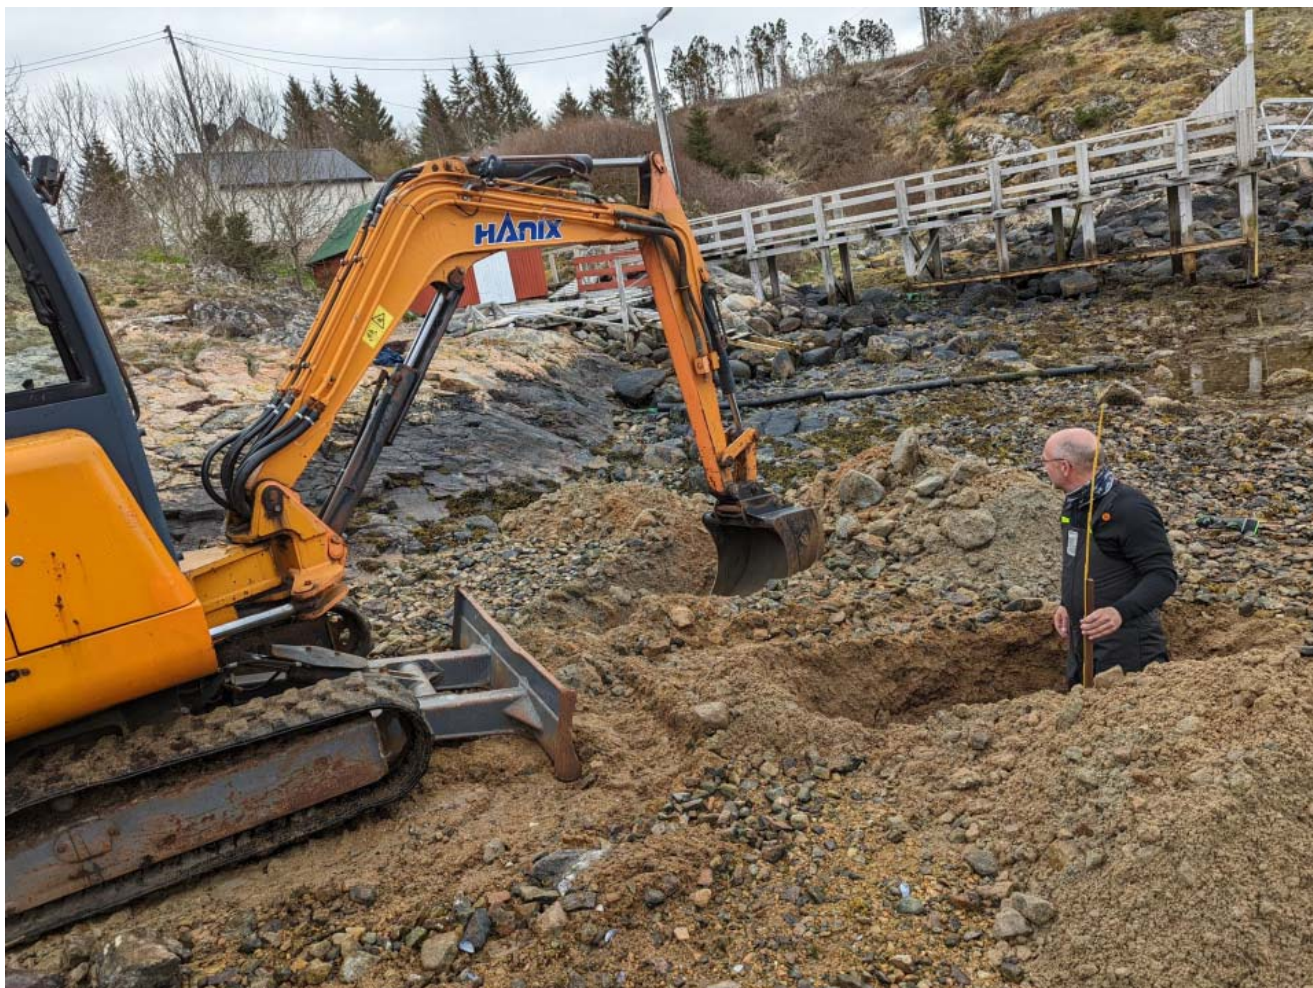
> **Foto 1:** *Prøvegrop 1*

| Prøvegrop | Dybde [m] | Løsmasse | Foto | Kommentar |
|---|---|---|---|---|
| PG1 | 0 – 0,9 | Sand og grus | 1 | |
| | 0,9 | Berg | | |

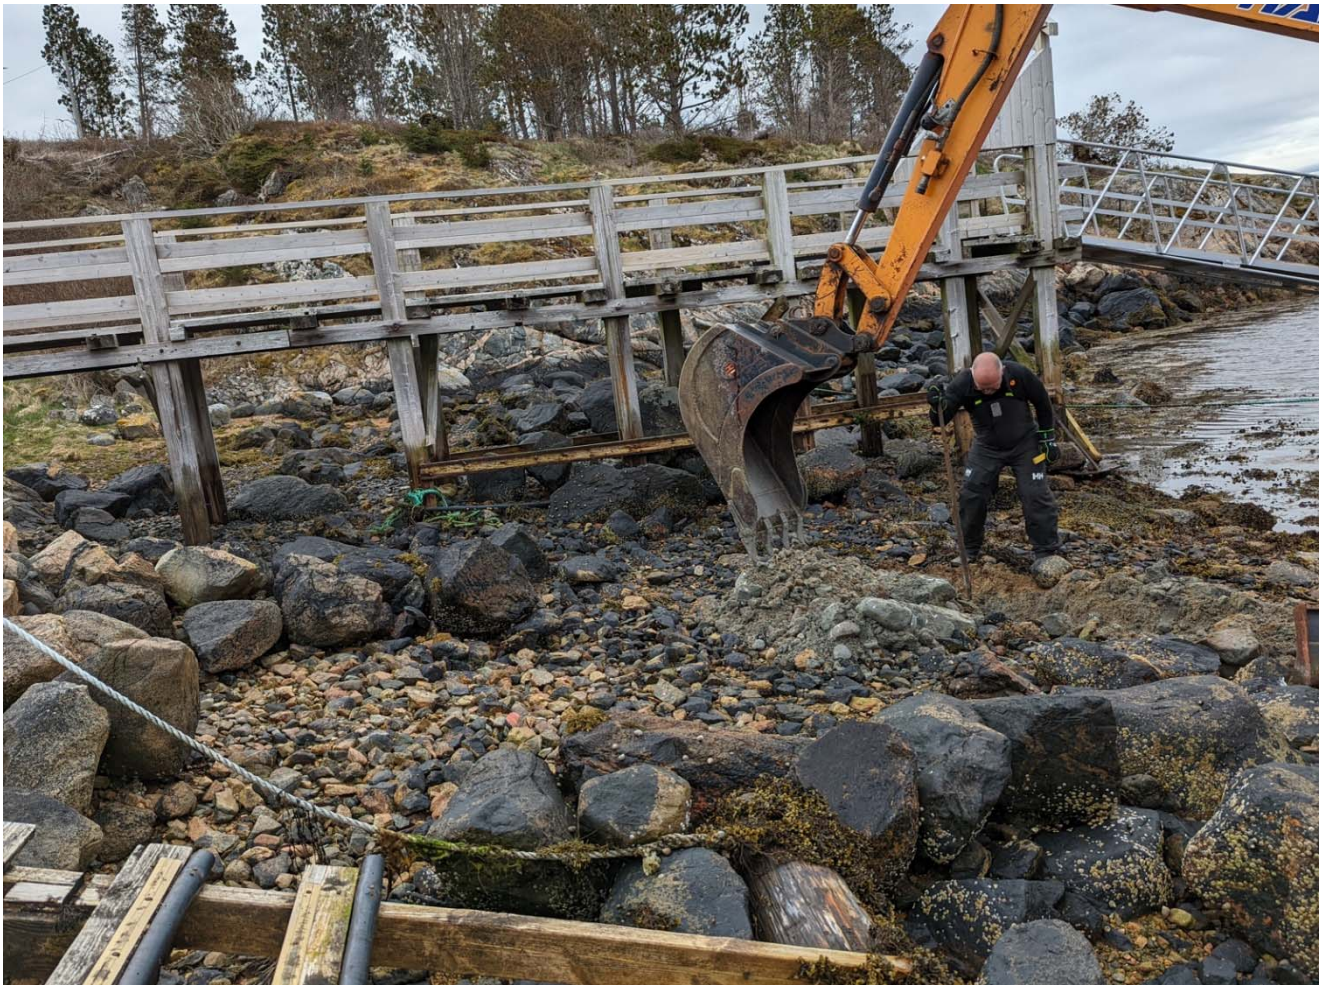
> **Foto 2:** *Prøvegrop 3*

| Prøvegrop | Dybde [m] | Løsmasse | Foto | Kommentar |
|---|---|---|---|---|
| PG3 | 0 – 0,2 | Sand og grus | 2 | |
| | 0,2 | Berg | | |

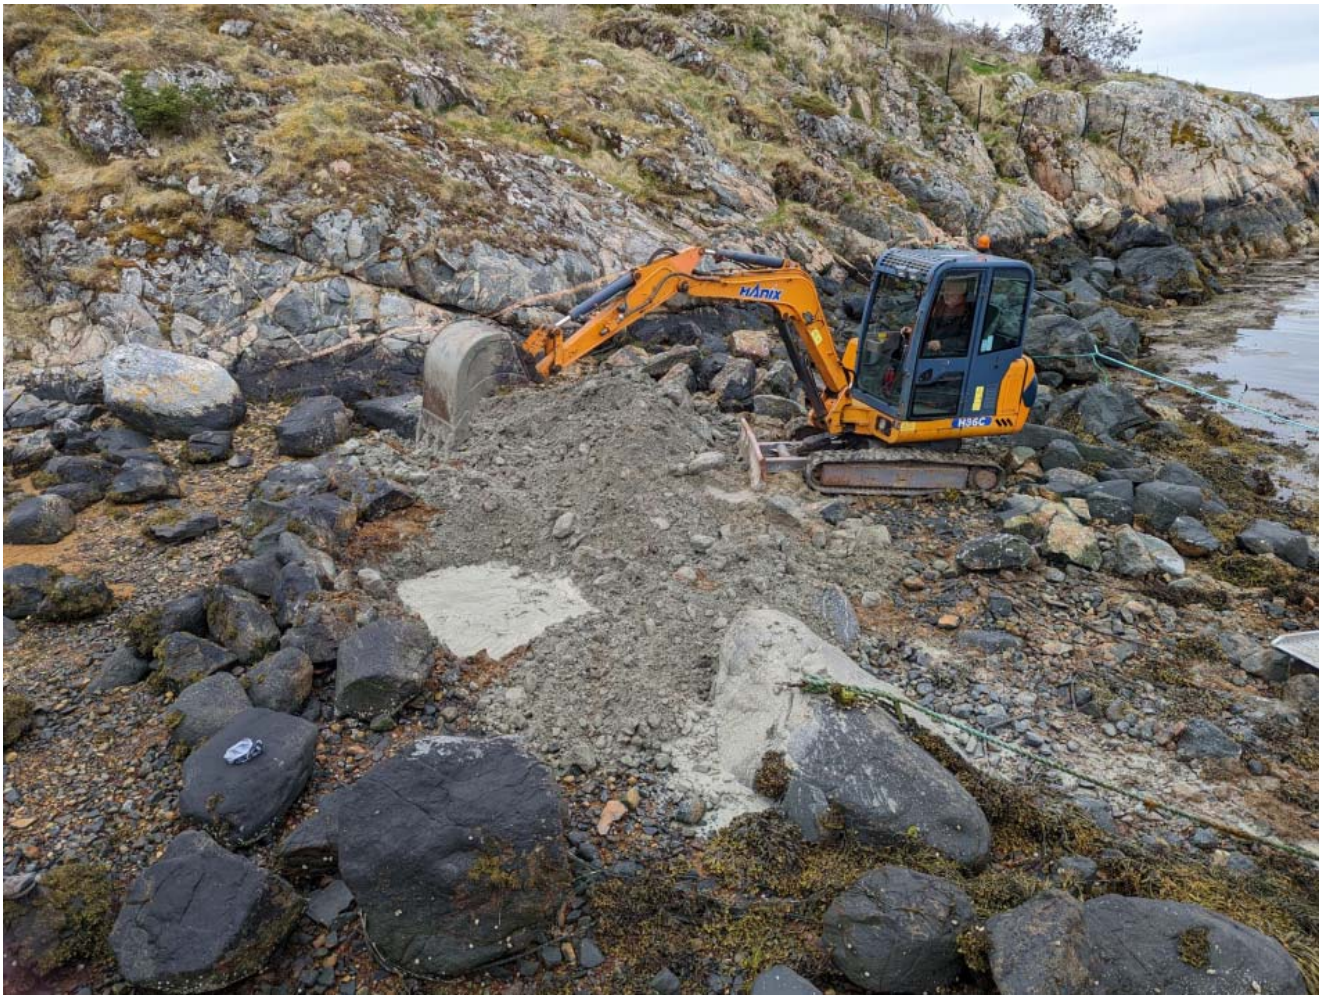
> **Foto 4:** *Prøvegrop 5*

| Prøvegrop | Dybde [m] | Løsmasse | Foto | Kommentar |
|---|---|---|---|---|
| PG5 | 0 – 2,4 | Sand og grus | 4 | Her ble ikke dybde til berg bekreftet. Gravingen ble avsluttet i faste løsmasser. |
| | 2,4 | Fast sand | | |

Det er i all hovedsak registrert berg i dagen i området og omkring bukta. Ut fra prøvegravningene er det bekreftet at løsmassene over berg har liten mektighet, bortsett fra i punkt 5. Ut fra topografien ser det ut til at det bratte hellende berget på østsiden av bukta møter det slakere hellende berget fra vest omtrent rundt dette punktet. Det er derfor rimelig å anta at dybden til berg ikke er veldig stor her.
