Amar Seafood AS

Dato: 06.03.2024

Forslag til kartlegging sårbare arter og naturtyper med ROV ved Krutøya, Frøya kommune

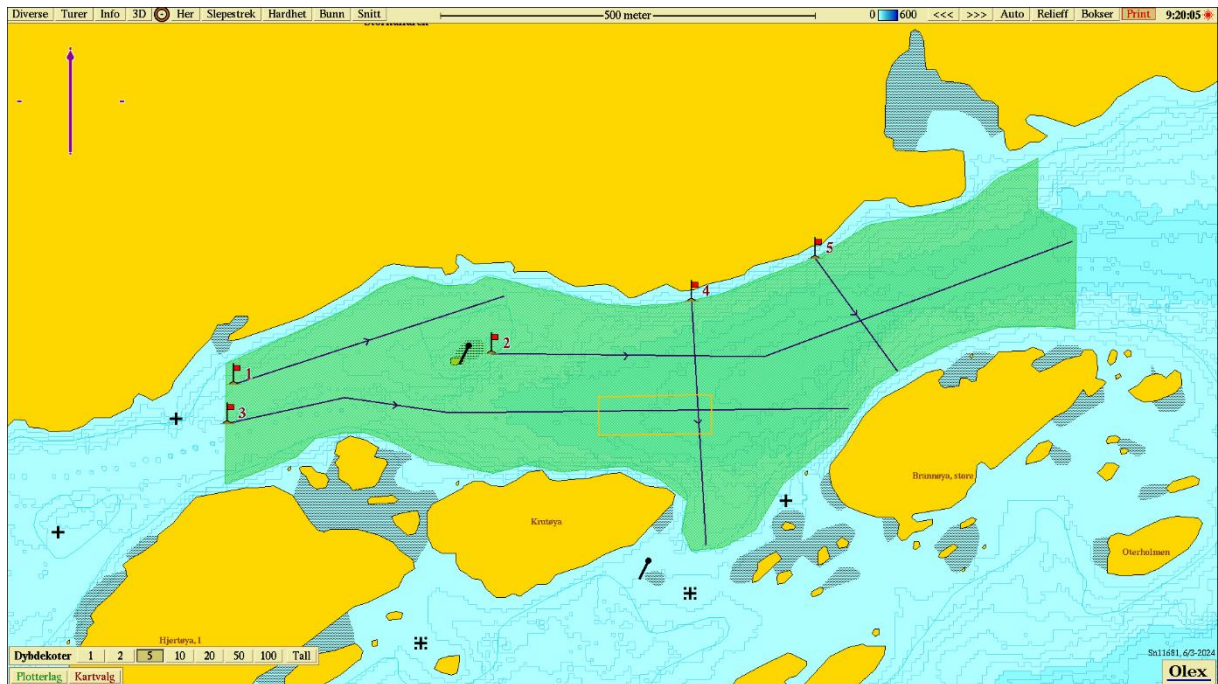
Figur 4: Oversiktskart over det planlagte kartleggingsarealet med anleggsrammen (Gul) og planlagte ROV kjørelinjer (Blå).

Figur 4 viser et forslag til kjørelinjer for ROV. Undersøkelse området har ingen tydelige formasjoner som peker seg ut for sårbare naturtyper, men hele området kan egne seg for noen av naturtypene. Renner rundt anlegget antas til å ha størst mulighet for sårbare naturtyper. Hardhetskart for området viser at området trolig består av sand og skjellsand med noen flekker av bløttbunn, og vises i **vedlegg A**. bratte skråninger rund renne kan egne seg for sårbare naturtyper. Strømforhold og grunne områder rund anlegget kan være gunstig for rugl eller tareskog. Området for undersøkelse er relativt små og transekter fokuserer på rennen, bratte skråninger og arealer med forventet sterk strøm i grunne områder. Alle kjørelinjer er nummert og vises i **Figur 3** og en beskrivelse av hver transekt finnes i **Vedlegg B**. Transekt 3 og 4 dekker området direkte under anlegget, og i er transekt 2 plassert omtrent 50 meter nord for anlegget. Det planlagte anlegget har et lite areal og dekningsgrad under anlegget er dermed relativt høy. **Vedlegg A** viser flere detaljerte bilder av undersøkelses areal og planlagte transekter.

Total kjørelengde for de foreslåtte linjene er 2531 meter. Kutti og Husa 2021 og 2022 spesifiserer at omtrent 3-4% av undersøkelsesområdet skal kartlegges. Det er stor usikkerhet knyttet til hvordan man kan beregne areal som kartlegges av ROV. Aqua kompetanse har et kamera med vinkel på 58,2 grader. Ved ROV kjøring ser kameraet både vertikalt og noe horisontalt. Aqua Kompetanse AS estimerer

bredde på kartlegging av en kjørelinje til omtrent 5 meter. Det er ikke mulig å artsbestemme hvert individ innenfor disse 5 meterne, men Aqua Kompetanse AS tror at eventuelle sårbare naturtyper i dette området vil vises og ved eventuelt funn innenfor disse 5 meterne vil ROV fører nøyere undersøke funn. Vi antar derfor en bredde på 5 meter for kjørelinjer. Med den planlagte kjøreavstand og undersøkelsesareal betyr det at dette forslaget kommer til å kartlegge 4,98% av arealet ved 5 meters bredde. Beregninger viser at undersøkte areal blir over det som anses som nødvendig av Kutti og Husa, 2021 og 2022. I dette tilfelle ble det likevel bedømt at dekningsgraden er nødvendig for å avdekke om det er sårbare naturtyper i området.

Transekt	Lengde i meter	hoved argument for plassering
1	380	Grunt område med mye strøm som kan egne seg for rugl eller tareskog
2	803	Bratt område fra grunnen og dekning av rennen. Plassert over hardere område i rennen øst for anlegget
3	834	Rennen hvor man forventer mest påvirkning fra et anlegg
4	326	Bratte områder, øke dekningsgrad under anlegget og eventuelt oppsamlingssted sør for anlegget
5	188	bratte skråninger ved siden av rennen.
