B-undersøkelse ved Krutøya i Frøya kommune, juni 2023

Amar Seafood AS

Etter Norsk Standard NS 9410: 2016

Rapportens tittel: B-undersøkelse ved Krutøya i Frøya kommune, juni 2023		
Forfattere: Nils Gunnar Lindbo og Åsne Omdal		
Feltdato: 12.06.2023 Toktleder: Anders Sandnes		Rapportdato: 03.08.2023 Rapportnummer: 2368-6-23B Antall sider: 18
Oppdragsgiver: Amar Seafood		Kontaktperson: Knut Staven
Lokalitet: Krutøya	Lokalitetsnummer: -	Driftsleder: -
Koordinater: 63°40.344 N 08°36.742 Ø	Fylke: Trøndelag Kommune: Frøya	MTB-tillatelse: 3120 tonn Antall merder: 12 Merdomkrets: -
Bakgrunn for undersøkelse: ny lokalitet		
Sammendrag <p>Aqua Kompetanse AS har gjennomført en akkreditert B-undersøkelse etter metodikk beskrevet i Norsk Standard NS 9410:2016. Denne B-undersøkelsen ble gjennomført som del av en forundersøkelse. På denne lokaliteten dominerte skjellsand som sedimenttype, med noe innslag av fjellbunn og silt. Elektrokjemiske målinger og sensoriske registreringer gav indikasjoner på et godt miljø. Det ble funnet børstemark og krepsdyr, samt en prøve med en pigghud, som også tyder på et godt bunnmiljø. Total miljøtilstand for lokaliteten blir 1 – meget god, med en indeksverdi på

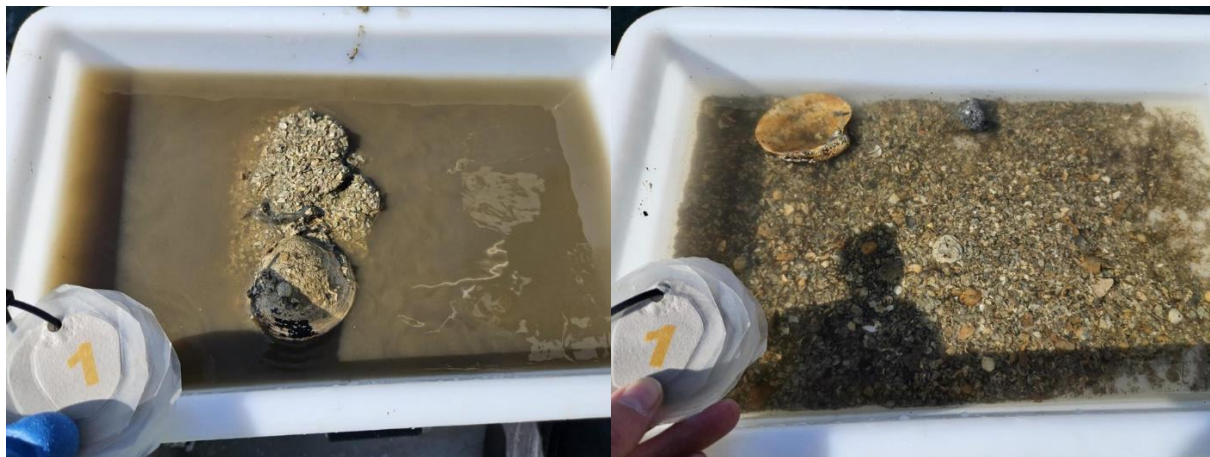
Figur 6: Bilder som viser sedimentet fra stasjon 1 før og etter siling. Sedimentet besto av skjellsand, grus og silt. Foto: Aqua Kompetanse AS.

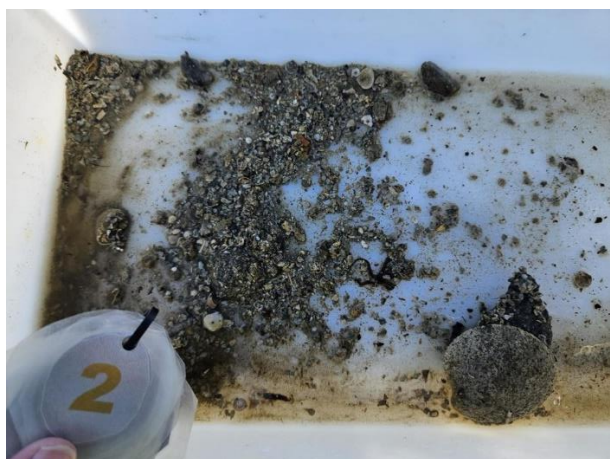
Figur 7: Bilde som viser sedimentet fra stasjon 2 etter siling. Det ble ikke tatt bilde før siling. Sedimentet besto av skjellsand og grus på fjellbunn. Foto: Aqua Kompetanse AS.

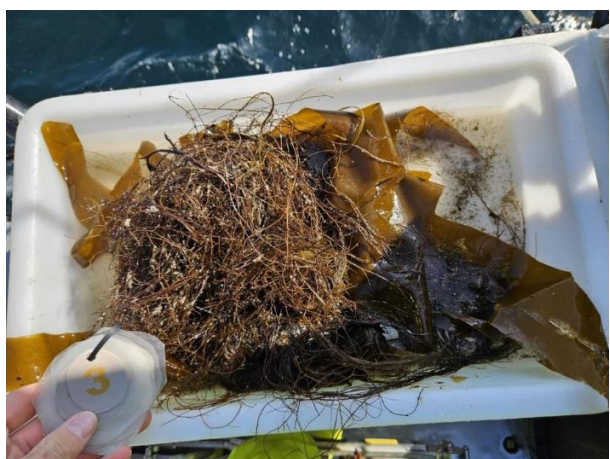
Figur 8: Bilde som viser sedimentet fra stasjon 3 før siling. Det ble ikke tatt bilde etter siling. Sedimentet ble hentet fra fjellbunn. Foto: Aqua Kompetanse AS.

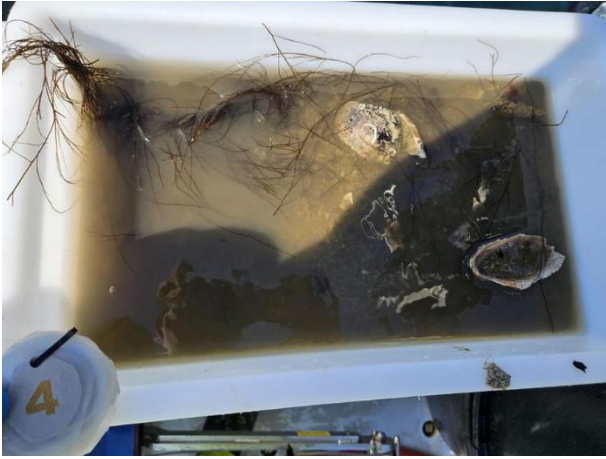
Figur 9: Bilde som viser sedimentet fra stasjon 4 før siling. Det ble ikke tatt bilde etter siling. Sedimentet besto av skjellsand og silt på fjellbunn. Foto: Aqua Kompetanse AS.

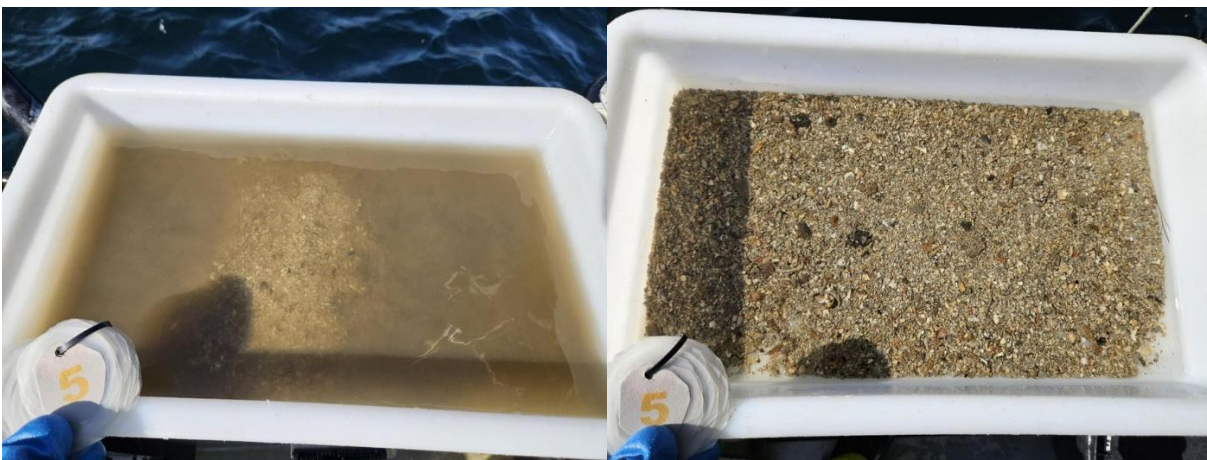
Figur 10: Bilder som viser sedimentet fra stasjon 5 før og etter siling. Sedimentet besto av skjellsand og silt på fjellbunn. Foto: Aqua Kompetanse AS.

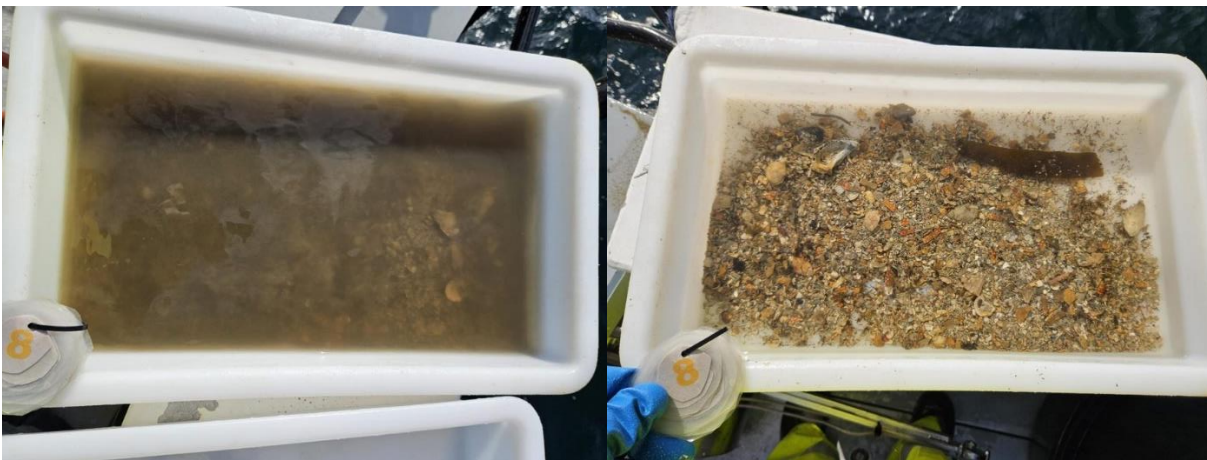
Figur 13: Bilder som viser sedimentet fra stasjon 8 før og etter siling. Sedimentet besto av skjellsand, sand og silt. Foto: Aqua Kompetanse AS.

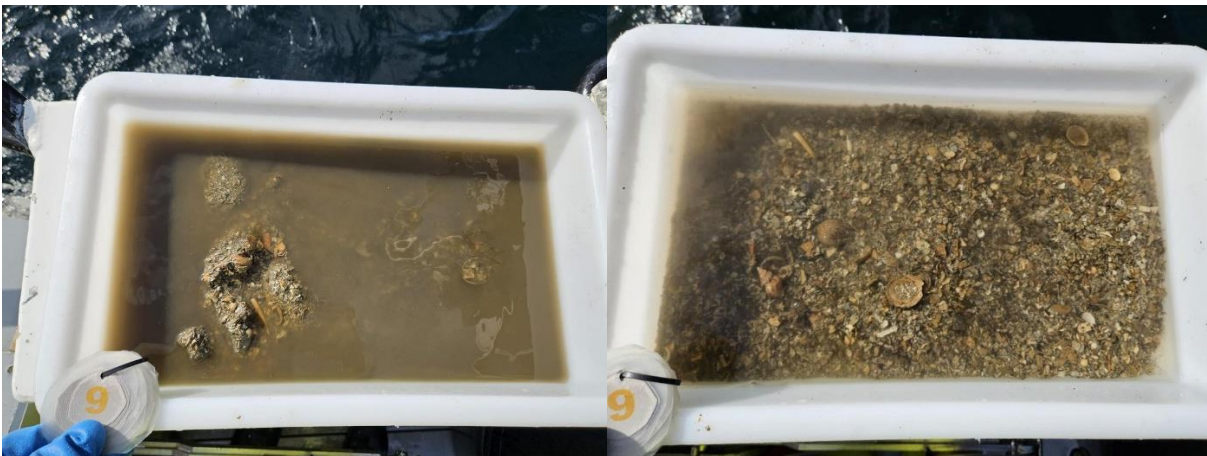
Figur 14: Bilder som viser sedimentet fra stasjon 9 før og etter siling. Sedimentet besto av skjellsand og silt. Foto: Aqua Kompetanse AS.

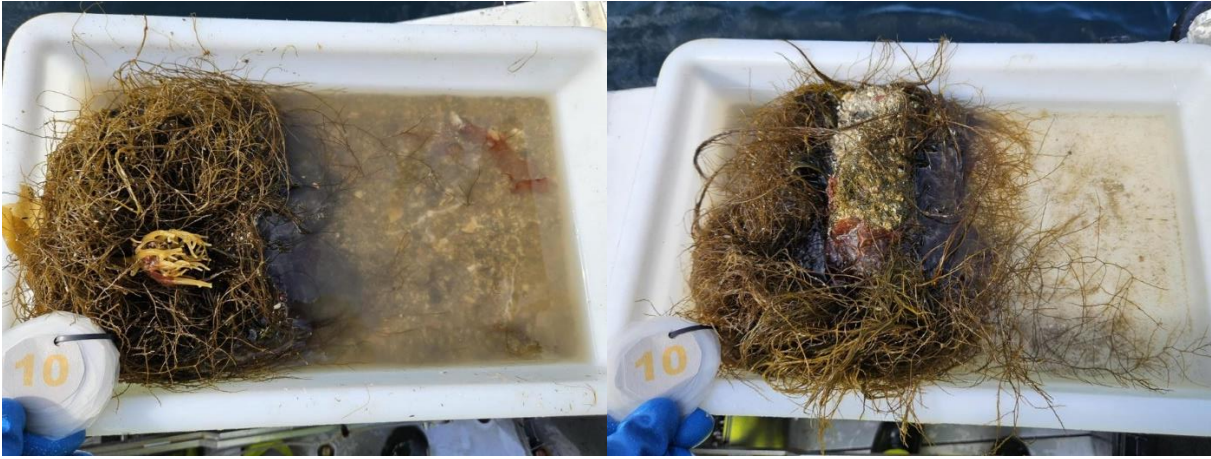
Figur 15: Bilder som viser sedimentet fra stasjon 10 før og etter siling. Sedimentet besto av skjellsand og silt på fjellbunn.
Foto: Aqua Kompetanse AS.
