Forundersøkelse ved Krutøya i Frøya kommune, september 2023

Amar Seafood AS

Etter Norsk Standard NS 9410: 2016

AQUA KOMPETANSE AS

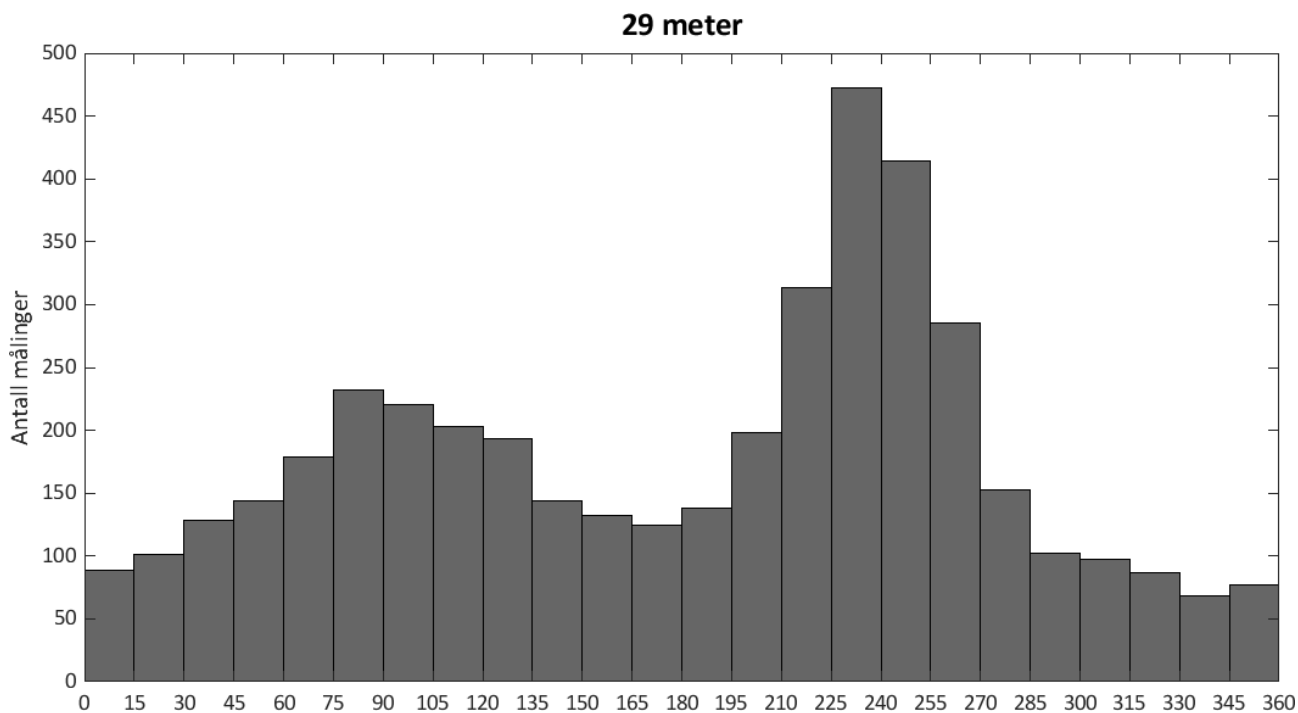
Figur B-15: Frekvensfordeling av vannstrømretning for hver 15° sektor på 29 meters dyp ved Krutøya i perioden 31.01.–02.03.2023. Oppgis som retningen vannstrømmen beveger seg mot.
